## 現況損壞紀錄及照片拍攝彙整總表

| 標的物之座落 | | | 台中市梧棲區台中港，座標為 | | | | | | | | | | | | |
| 用 途 | | | 儲存水泥，現況為閒置無使用狀態 | | | | | | | | | | | | |

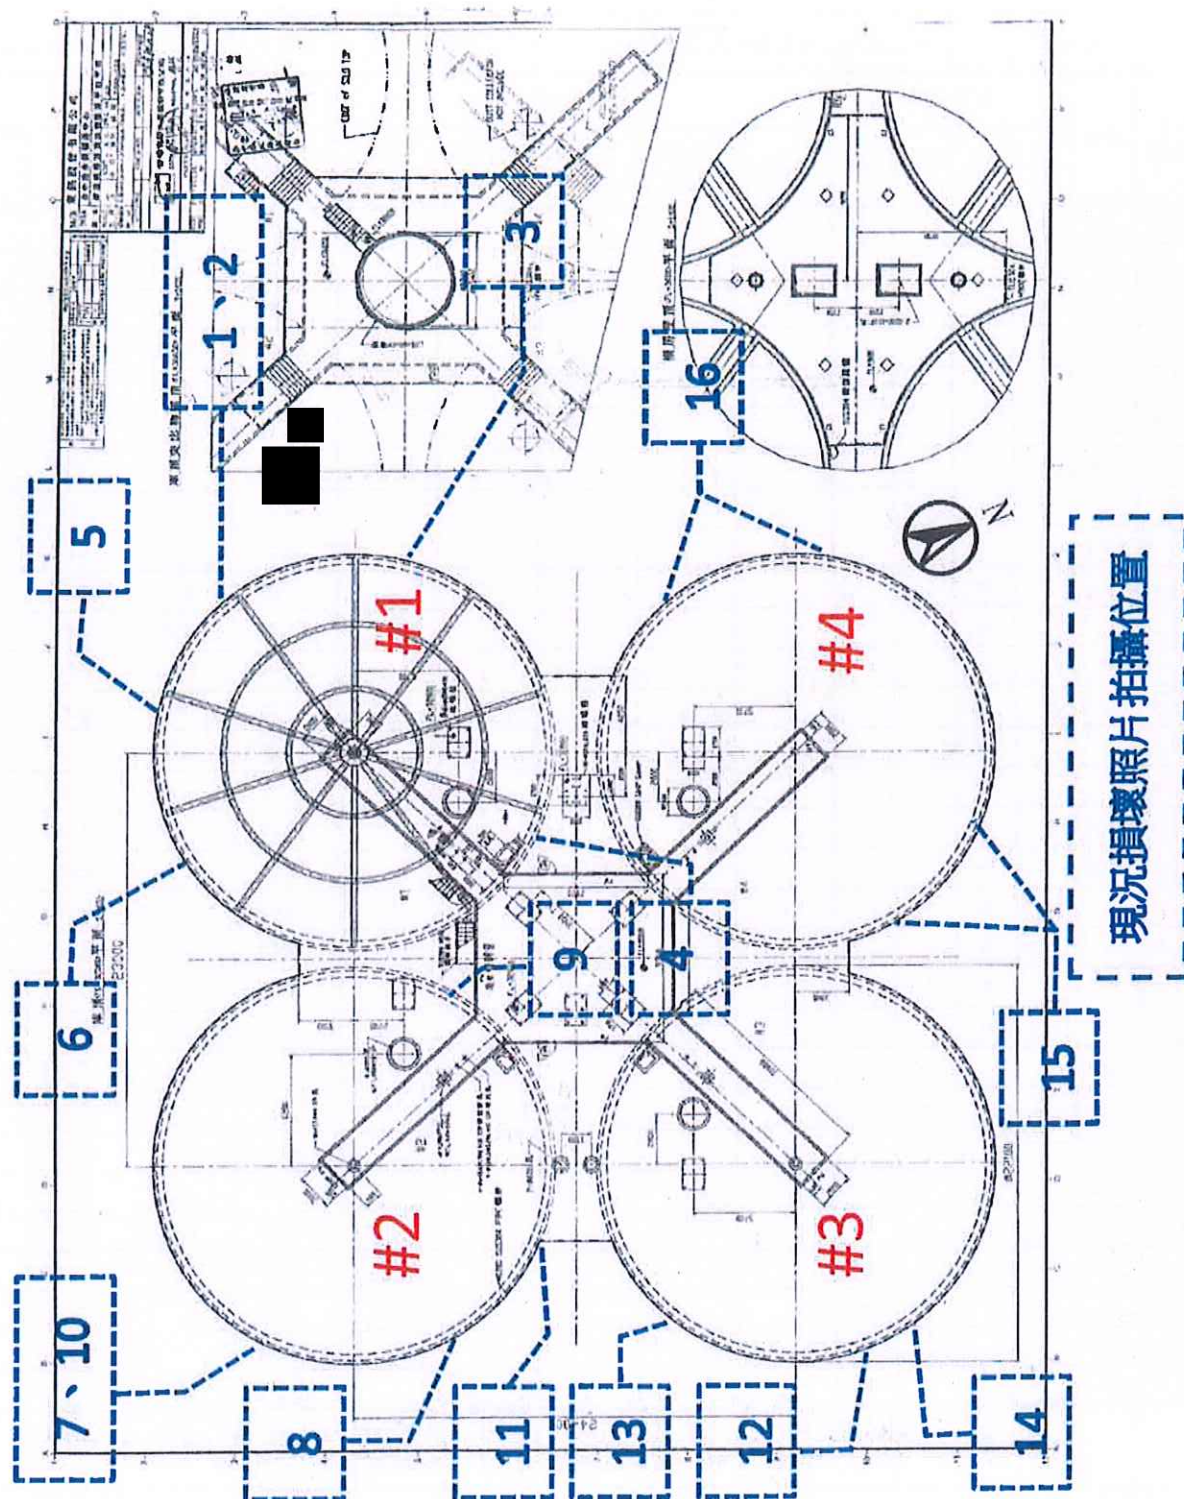
現況損壞照片拍攝位置

| 標的物之座落 | | | 台中市梧棲區台中港，座標為 | | | | | | | | | | | | |
|---|---|---|---|---|---|---|---|---|---|---|---|---|---|---|--|
| ※其它事項：<br>1.照片位置1a、1b、2a、2b、7a、7b、7c、7d、12a、12d，藉經緯儀觀測並計算其損壞範圍，詳後續表列結果。<br>2.觀測外側牆面所得四座圓庫損壞面積為716.76 m <sup>2</sup> ，並考慮10%餘裕，內側因安全考量下無法進入調查，保守考量下，內部牆面之損壞情形假設與外側牆面相同，故後續建議之修復經費所需修復數量採716.76*1.1*2 ≈ 1577m <sup>2</sup> 計。 | | | | | | | | | | | | | | | |

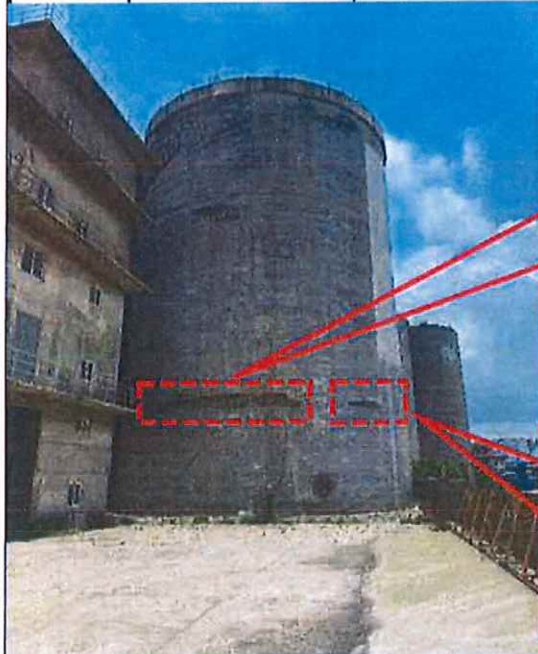
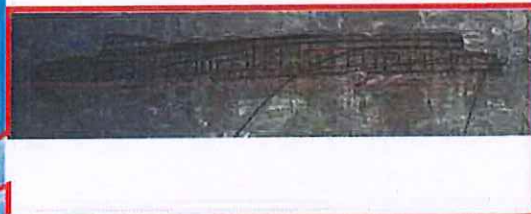
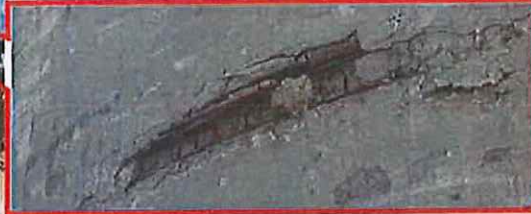
| 編號 | | 水泥圓庫#1損壞情形 |

| 1 | 說明 | 混凝土剝落，鋼筋鏽蝕裸露且部分斷裂 |
| | | 損壞範圍 $9.69+1.13\text{ M}^2$ (另詳測量成果) |

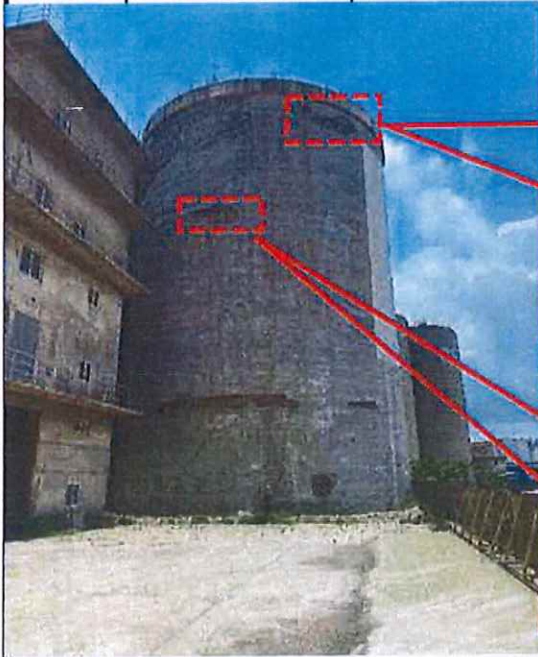
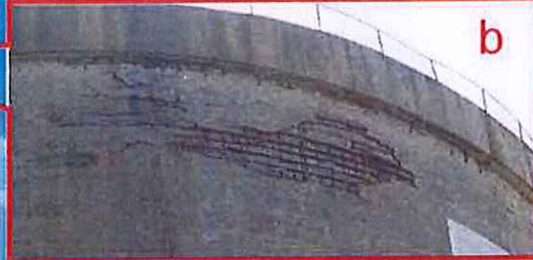
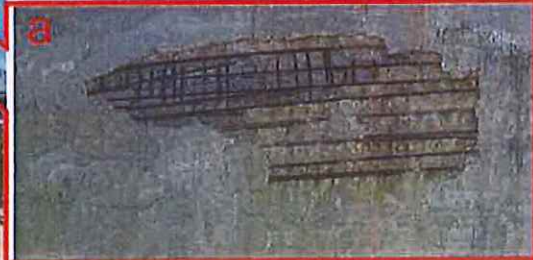
| 編號 | | 水泥圓庫#1損壞情形 |

| 2 | 說明 | 混凝土剝落，鋼筋鏽蝕裸露且部分斷裂 |
| | | 損壞範圍7.57+14.72 M <sup>2</sup> (另詳測量成果) |

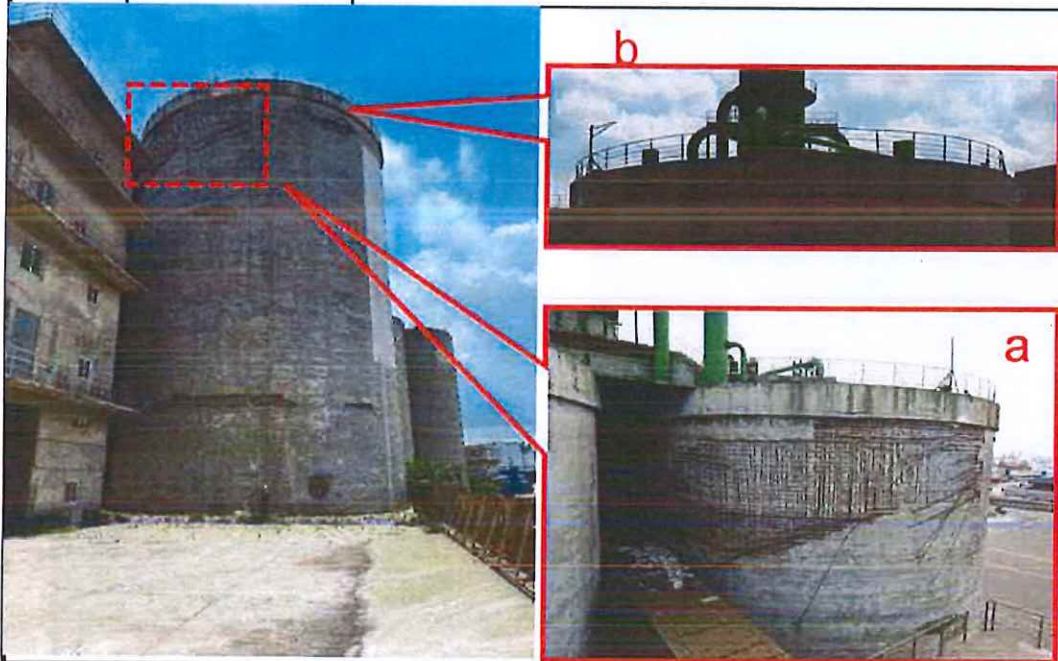
| 編號 | 說明 | 水泥圓庫#1損壞情形 |

| 編號 | 說明 | 水泥圓庫#1損壞情形 |
|---|---|---|
| 3 | | 桶側及桶頂環狀混凝土剝落，鋼筋鏽蝕裸露且部分斷裂 |
| | | 損壞範圍概估為 $22.31 \times 7.00 + 0.4 \times 68.17 = 183.44 \text{ M}^2$ |

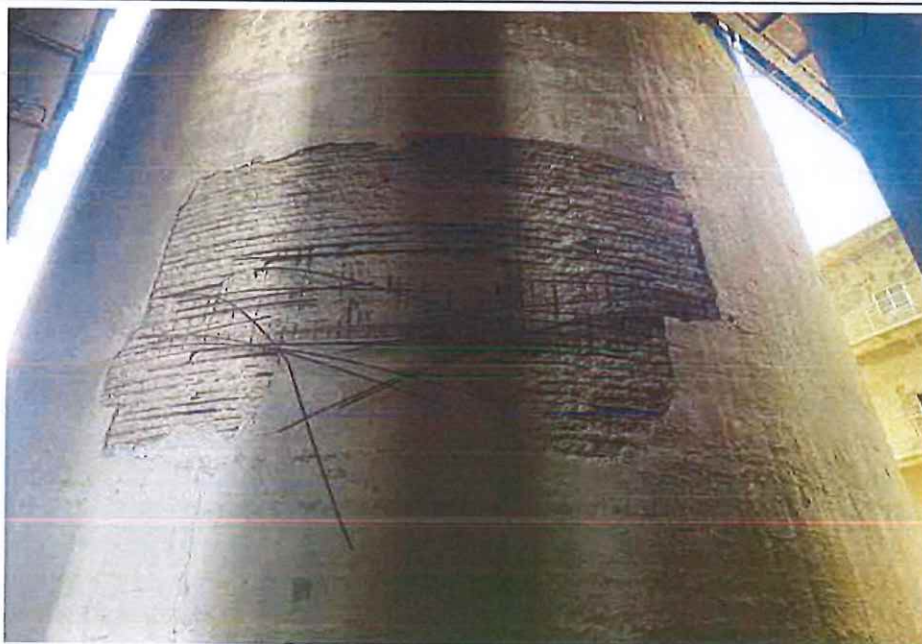
| 編號 | 說明 | 水泥圓庫#1損壞情形 |

| 編號 | 說明 | 水泥圓庫#1損壞情形 |
|---|---|---|
| 4 | | 混凝土剝落，鋼筋鏽蝕裸露且部分斷裂 |
| | | 損壞範圍概估為 $5.70 \times 10.4 = 59.28 \text{ M}^2$ |

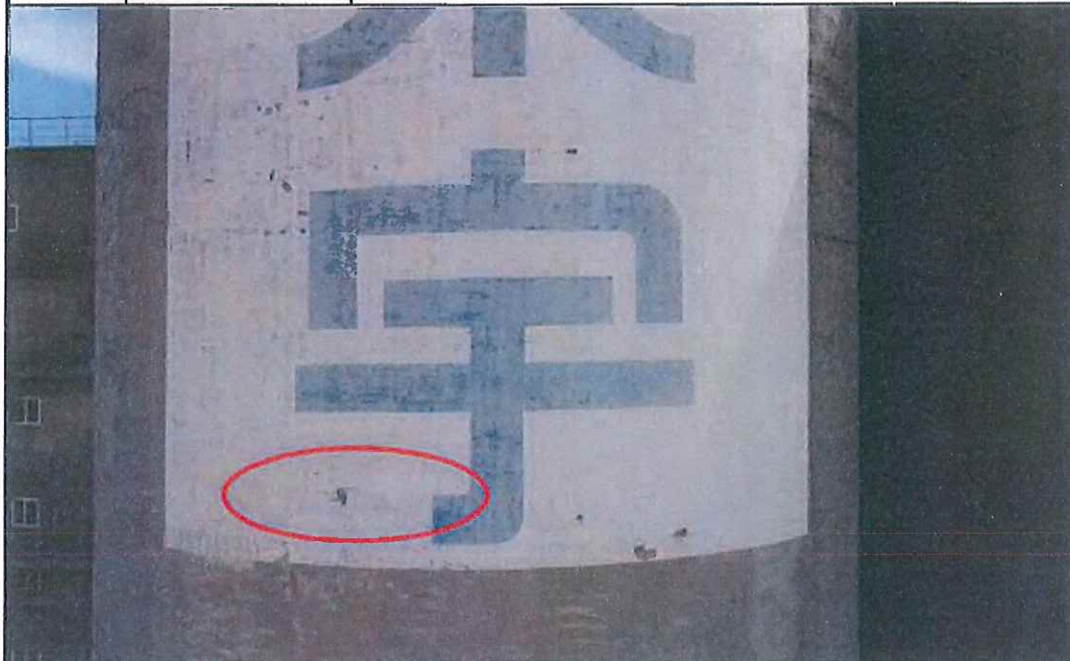
| 編號 | 說明 | 水泥圓庫#1損壞情形 |

| 5 | | 圓庫表面混凝土鼓起且開裂 |
| | | 損壞範圍概估為 $2.00 \times 1.00 = 2.00 \text{ M}^2$ |

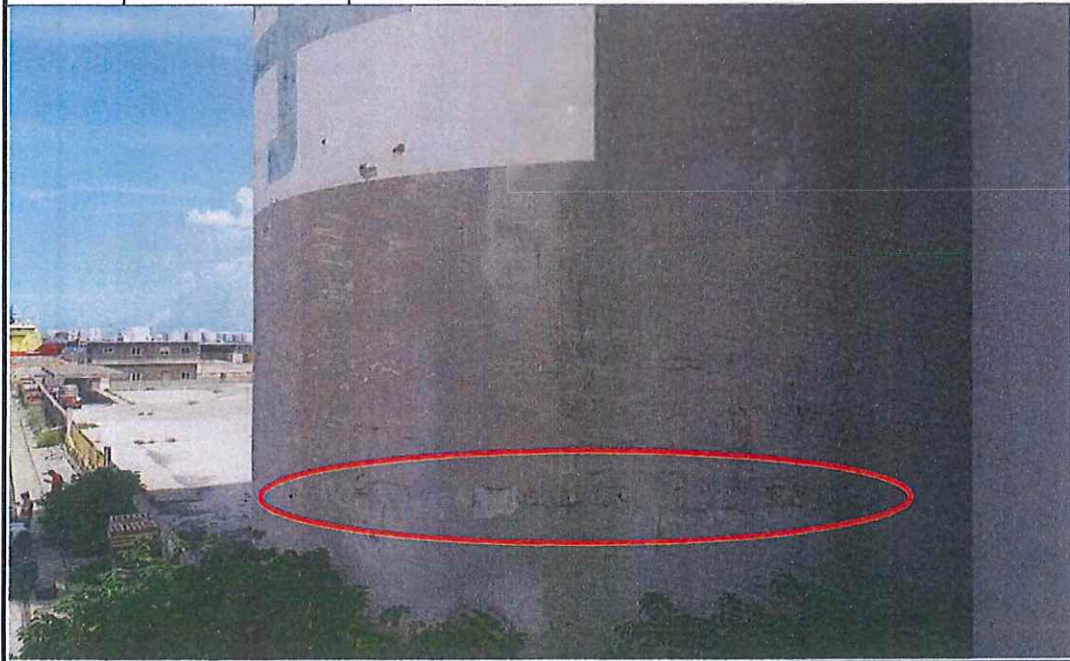
| 編號 | 說明 | 水泥圓庫#1損壞情形 |

| 6 | | 圓庫表面混凝土鼓起且開裂 |
| | | 損壞範圍概估為 $8.00 \times 1.00 = 8.00 \text{ M}^2$ |

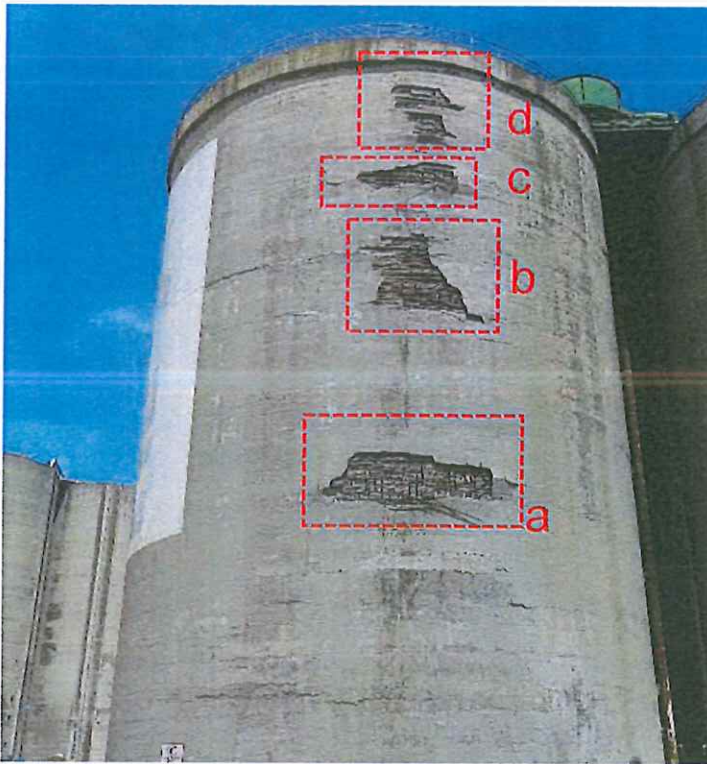
| 編號 | 說明 | |
|---|---|---|
| 7 | | |

| 編號 | 說明 | |
|---|---|---|
| 水泥圓庫#2損壞情形 | | |
| 桶側及桶頂環狀混 | | |
| 凝土剝落，鋼筋鏽 | | |
| 蝕裸露且部分斷裂 | | |
| 損壞範圍17.95+23.10+ | | |
| 16.17+14.24=71.46m <sup>2</sup> | | |

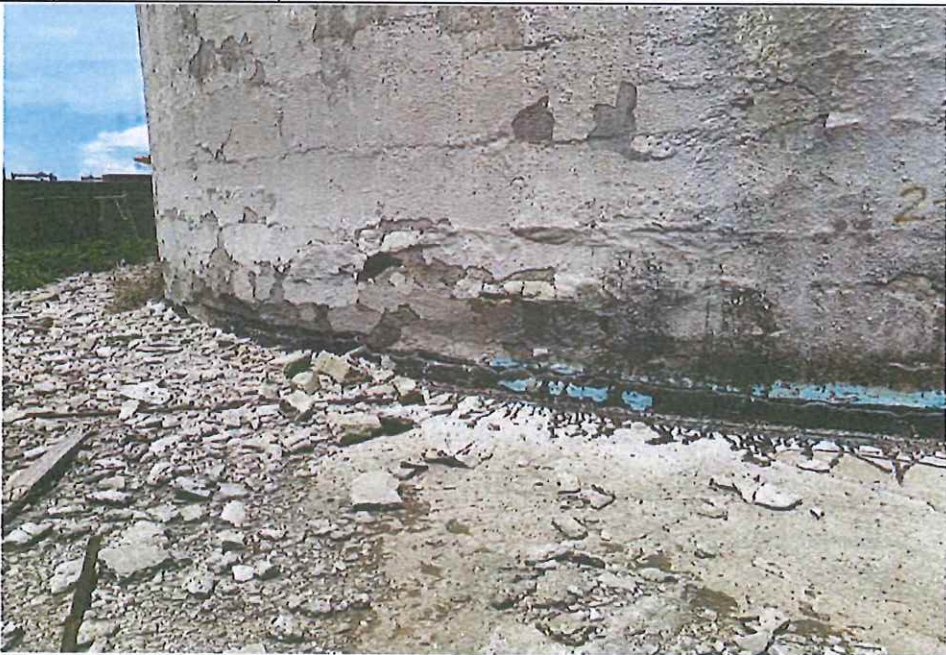
| 編號 | 說明 | 水泥圓庫#2損壞情形 |

| 編號 | 說明 | 水泥圓庫#2損壞情形 |
|---|---|---|
| 8 | | 圓庫表面混凝土鼓起，部分剝落 |
| | | 損壞範圍概估為6.00*1.50=9.00 M <sup>2</sup> |

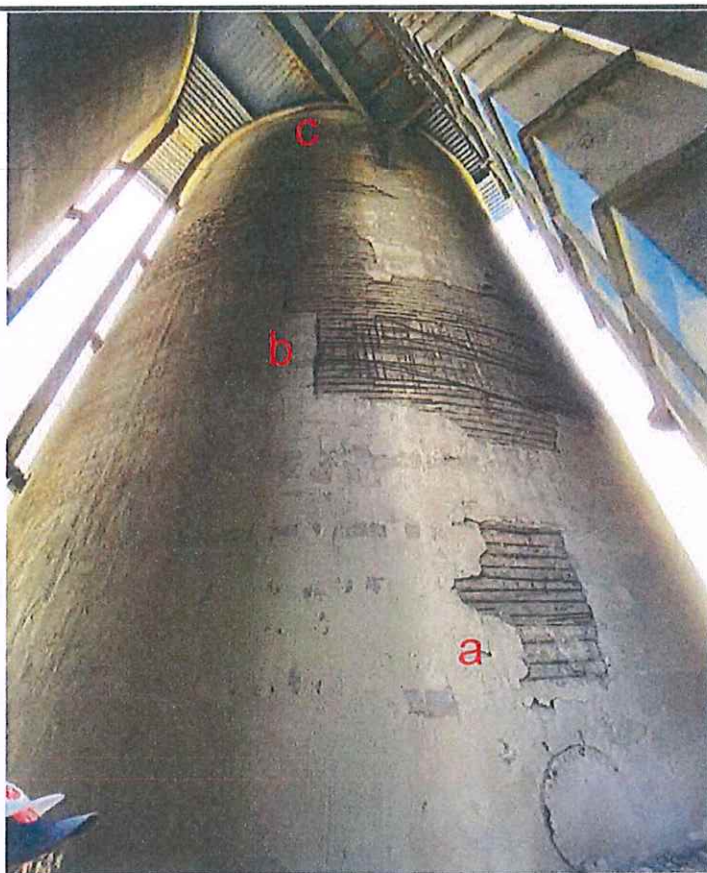
| 編號 | 說明 | |
|---|---|--|
| 9 | | |

| 編號 | 說明 | |
|---|---|--|
| 水泥圓庫#2損壞情形 | | |
| 混凝土剝落，鋼筋 | | |
| 鏽蝕裸露且部分斷裂 | | |
| 損壞範圍概估為 | | |
| $11.20 \times 17.05 + 1.95 \times 1.89 =$ | | |
| $194.65 \text{ m}^2$ | | |
| 桶頂環狀損壞 | | |
| $0.4 \times 68.17 = 27.27 \text{ m}^2$ | | |

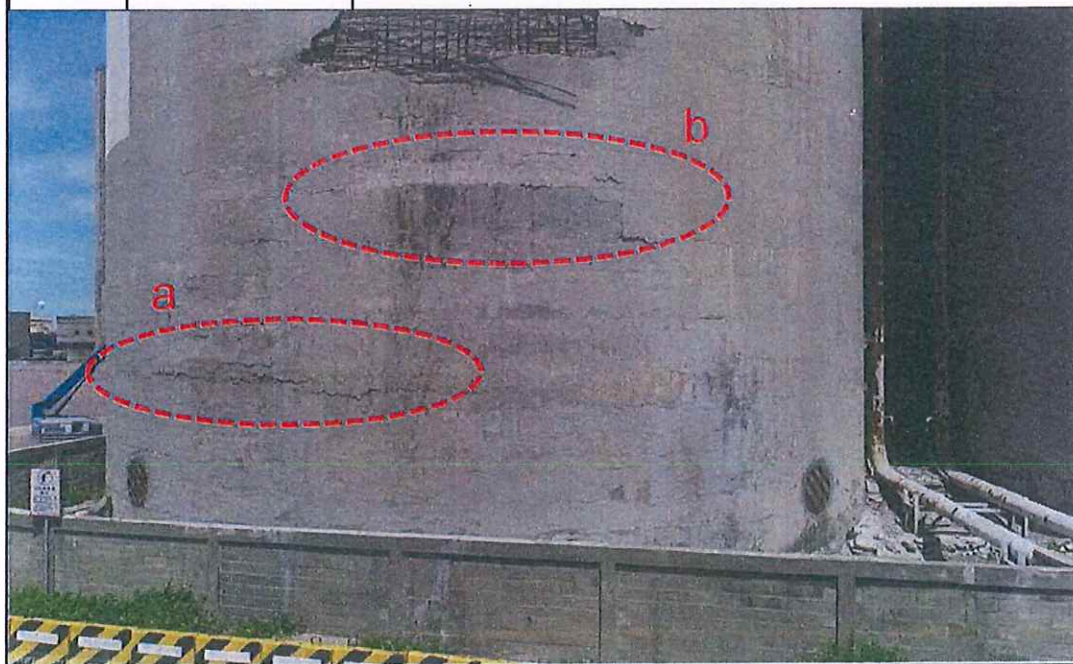
| 編號 | 說明 | 水泥圓庫#2損壞情形 |

| 編號 | 說明 | 水泥圓庫#2損壞情形 |
|---|---|---|
| 10 | | 圓庫表面混凝土鼓起且開裂 |
| 損壞範圍概估為 $8.00 \times 0.50 + 7.00 \times 1.50 = 14.50 \text{ M}^2$ | | |

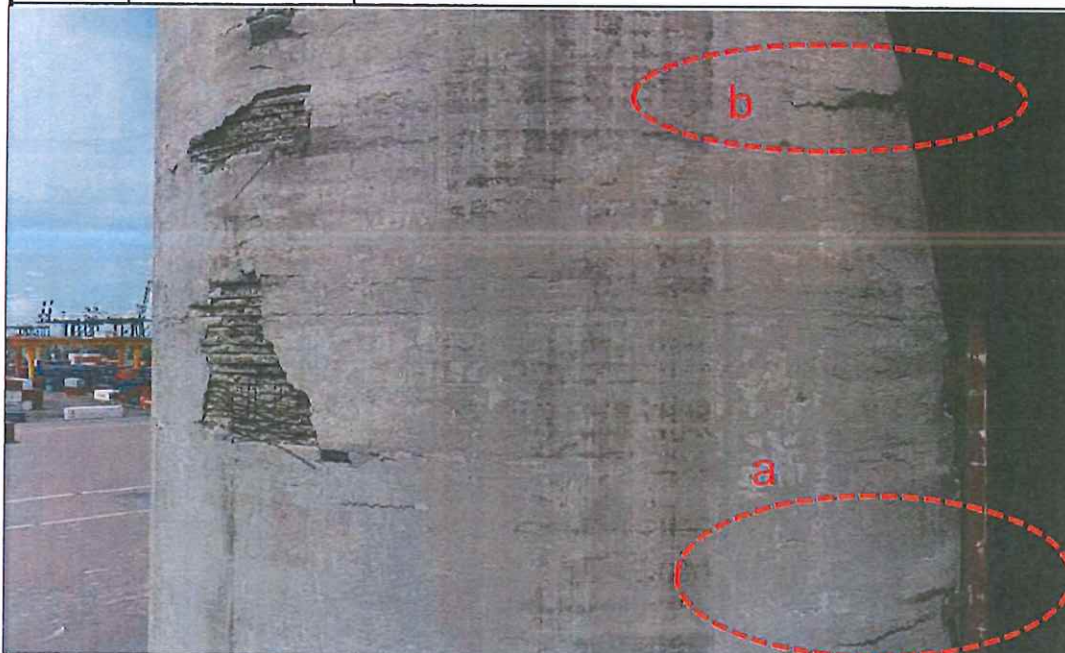
| 編號 | | 水泥圓庫#2損壞情形 |

| 11 | 說明 | 圓庫表面混凝土鼓起且開裂 |
| | | 損壞範圍概估為 $5.00 \times 1.50 + 6.00 \times 1.00 = 13.50 \text{ M}^2$ |

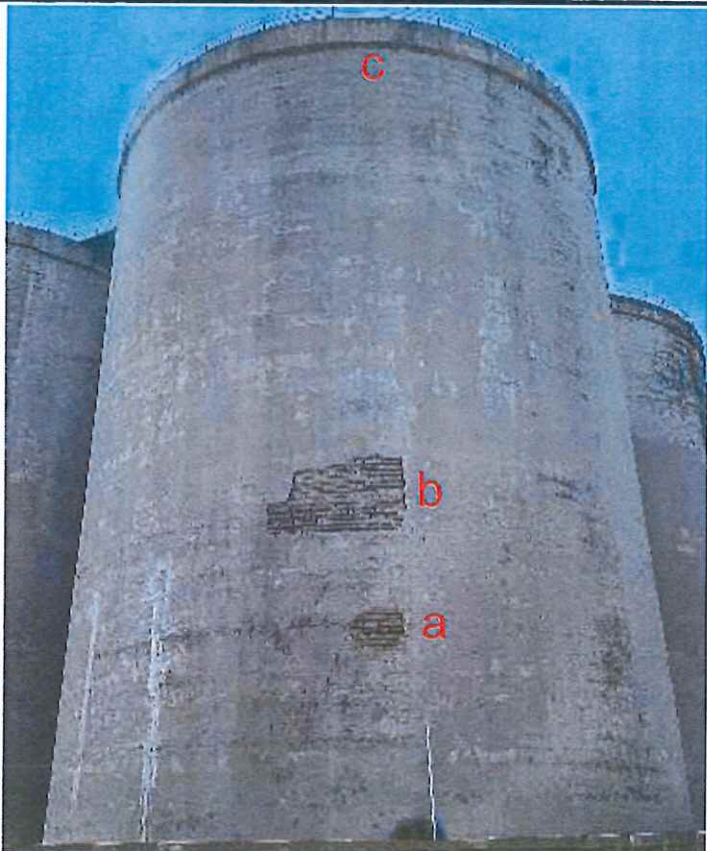
| 12 | | |

| 水泥圓庫#3損壞情形 | | |
| 混凝土剝落，鋼筋 | | |
| 鏽蝕裸露且部分斷裂 | | |
| 損壞範圍 $4.68+16.39=$ | | |
| $21.07 \text{ m}^2$ (另詳測量成果) | | |
| 桶頂環狀損壞 | | |
| $0.4*68.17=27.27\text{m}^2$ | | |

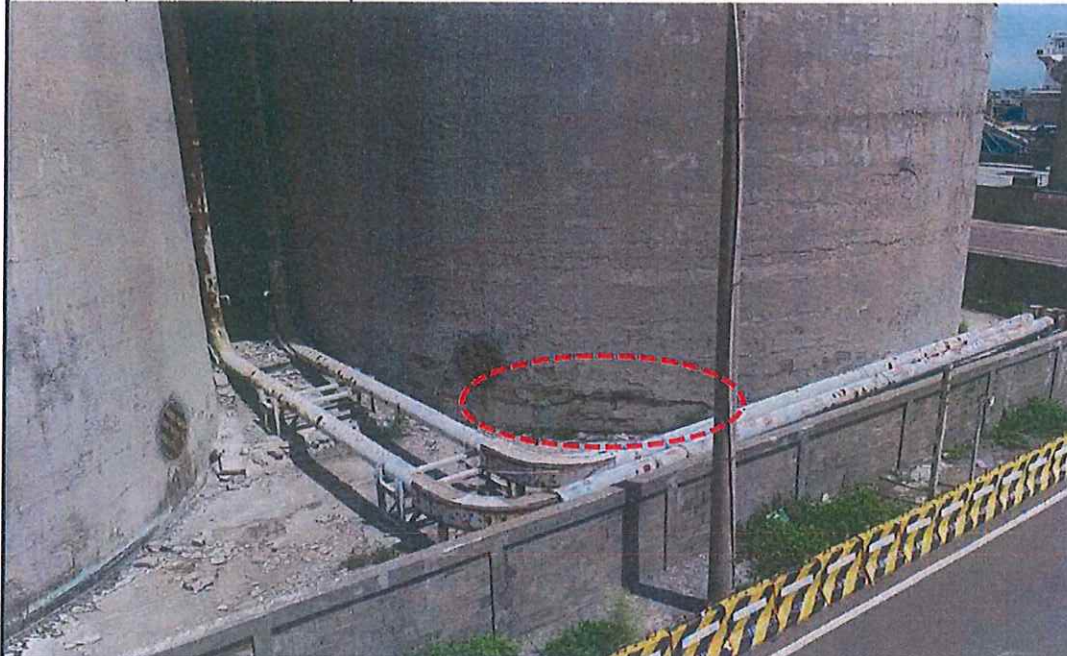
| 編號 | | 水泥圓庫#3損壞情形 |

| 13 | 說明 | 圓庫表面混凝土鼓起且開裂 |
| | | 損壞範圍概估為 $6.00 \times 1.50 = 9.00\text{m}^2$ |

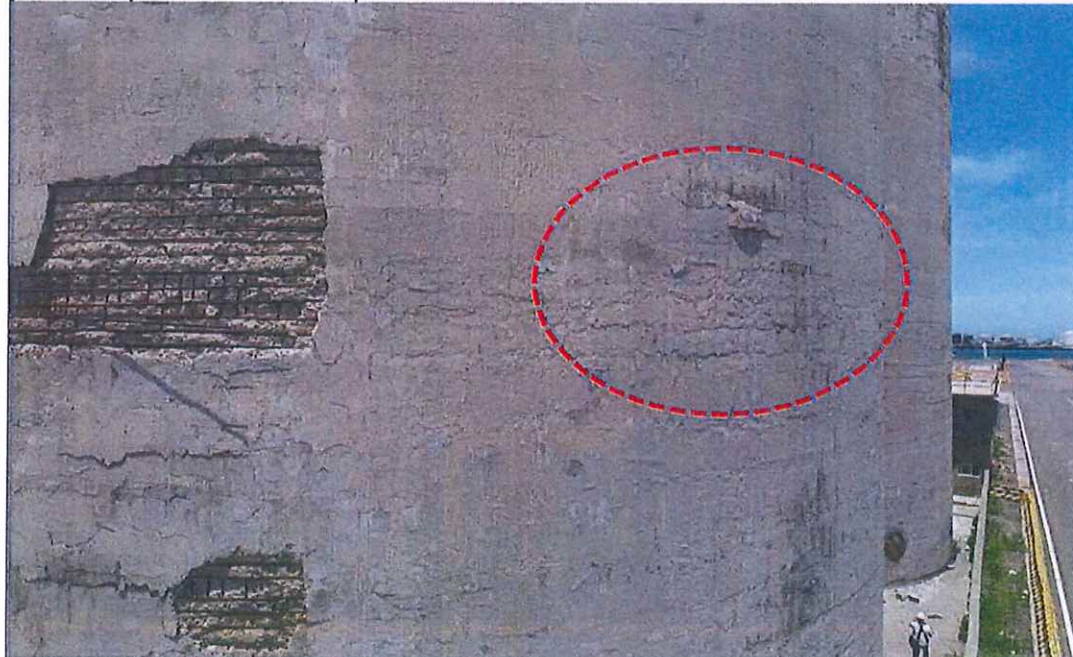
| 編號 | 說明 | 水泥圓庫#3損壞情形 |

| 14 | | 圓庫表面混凝土鼓起、開裂且有不明規則裂紋 |
| | | 損壞範圍概估為 $6.00 \times 2.50 = 15.00\text{m}^2$ |

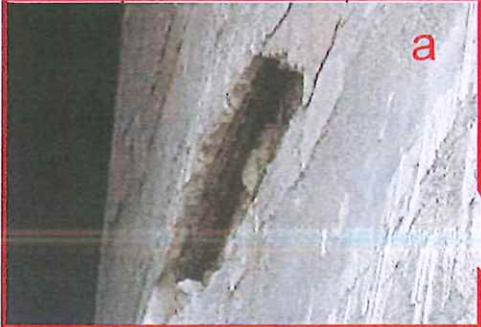
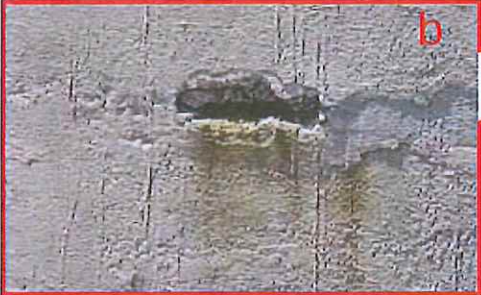
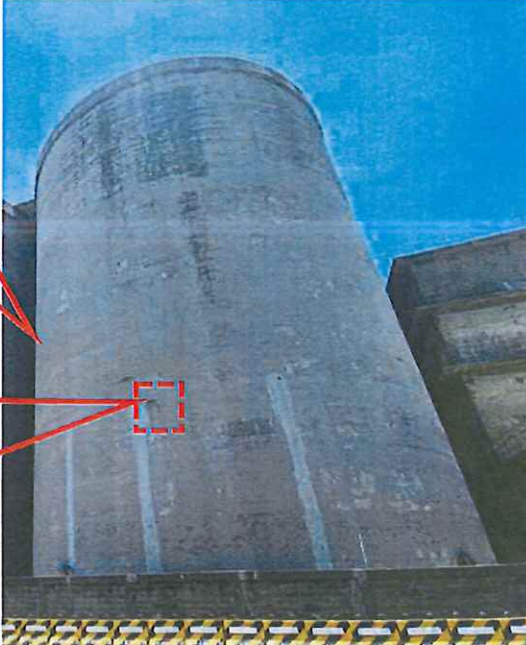
| 編號 | | 水泥圓庫#4損壞情形 |

| 15 | 說明 | 桶側混凝土剝落，鋼筋鏽蝕裸露 |
| | | 損壞範圍概估為 $0.6*0.2+0.4*0.2=0.2\text{m}^2$ |

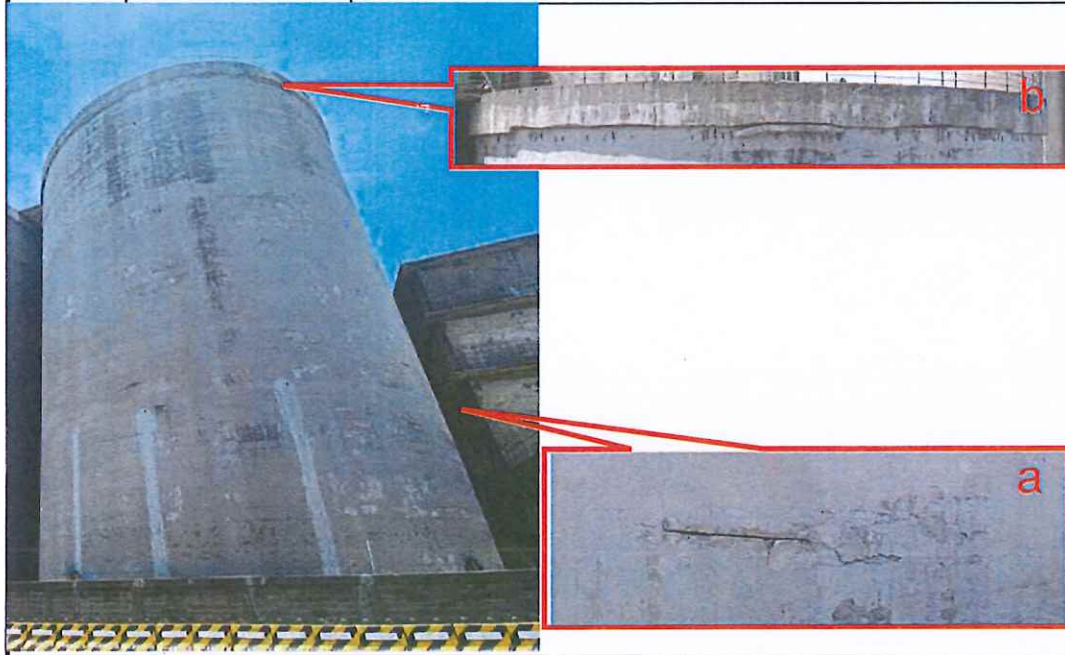
| 編號 | 說明 | 水泥圓庫#4損壞情形 |

| 16 | | 桶側及桶頂環狀混凝土剝落，鋼筋鏽蝕裸露 |
| | | 損壞範圍概估為 $0.4 \times 68.17 + 1.5 \times 0.5 = 28.02\text{m}^2$ |

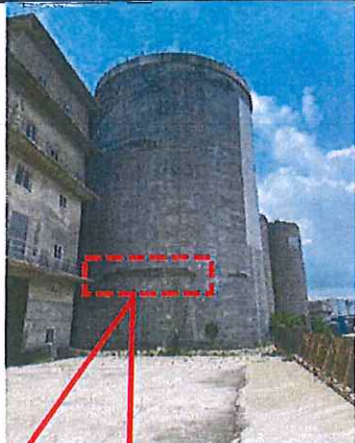
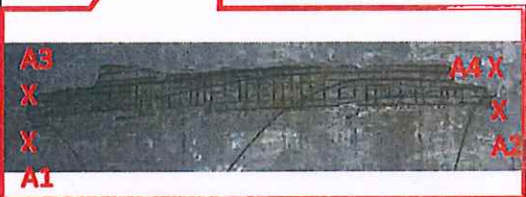
| 1a | #1 | | |

| 照片編號 | 水泥圓庫 | 說明 | 混凝土剝落，鋼筋鏽蝕裸露且斷裂 |

| 經緯儀測量損壞範圍 | | | | |
|---|---|---|---|---|
| 橫向弧長 | | | 9.78 | |
| 垂直距 | | | 0.99 | |
| 損壞面積約 (m <sup>2</sup> ) | | | 9.69 | |

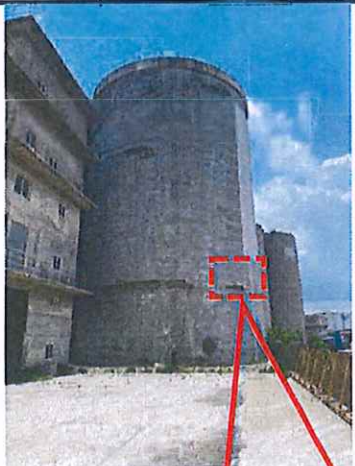
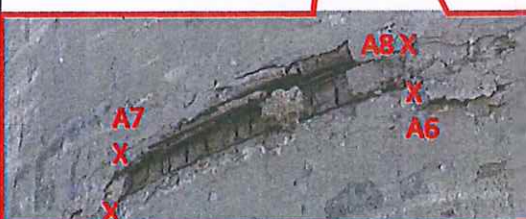
| 1b | #1 | | |

| 照片編號 | 水泥圓庫 | 說明 | 混凝土剝落，鋼筋鏽蝕裸露且斷裂 |

| 經緯儀測量損壞範圍 | | | | |
|---|---|---|---|---|
| 橫向弧長 | | | 2.81 | |
| 垂直距 | | | 0.40 | |
| 損壞面積約 (m <sup>2</sup> ) | | | 1.13 | |

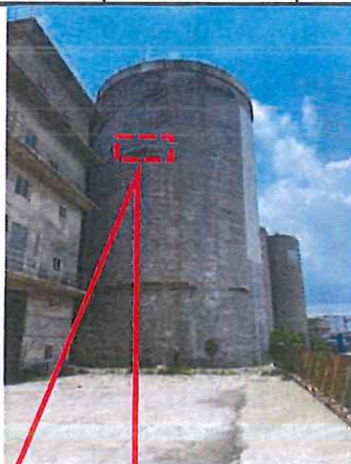
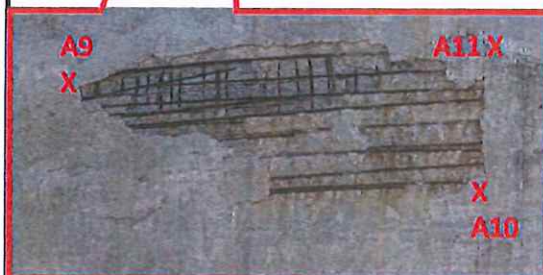
| 照片編號 | 水泥圓庫 | 說明 | 混凝土剝落，鋼筋鏽蝕裸露且斷裂 | | | | |
|---|---|---|---|---|---|---|---|
| 2a | #1 | | | | | | |

| 照片編號 | 水泥圓庫 | 說明 | 混凝土剝落，鋼筋鏽蝕裸露且斷裂 | | | | |
| | | | 橫向弧長 | | 3.88 | | |
| | | | 垂直距 | | 1.95 | | |
| | | | 損壞面積約 (m <sup>2</sup> ) | | 7.57 | | |

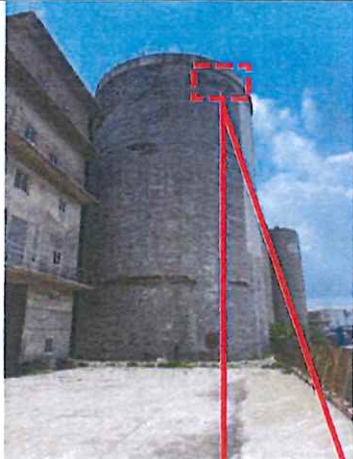
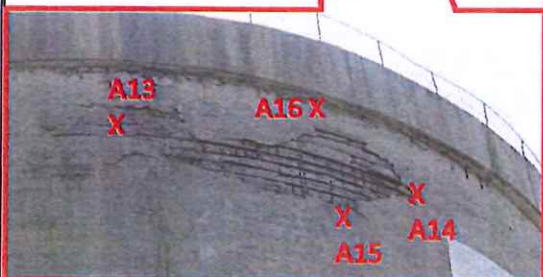
| 照片編號 | 水泥圓庫 | 說明 | 混凝土剝落及部分鼓起，鋼筋鏽蝕裸露且斷裂 | | | | |
|---|---|---|---|---|---|---|---|
| 2b | #1 | | | | | | |

| 照片編號 | 水泥圓庫 | 說明 | 混凝土剝落及部分鼓起，鋼筋鏽蝕裸露且斷裂 | | | | |
| | | | 橫向弧長 | | 6.63 | | |
| | | | 垂直距 | | 2.22 | | |
| | | | 損壞面積約 (m <sup>2</sup> ) | | 14.72 | | |

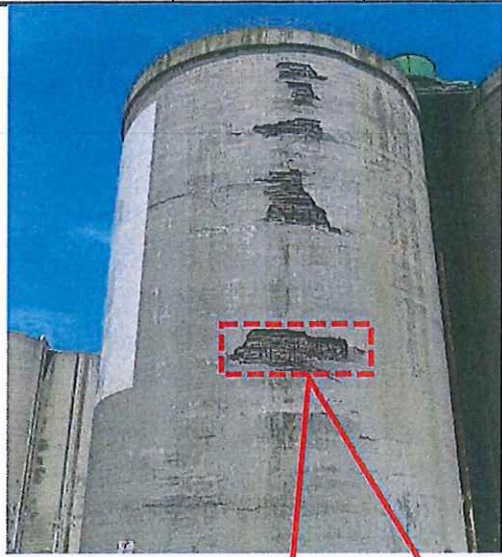
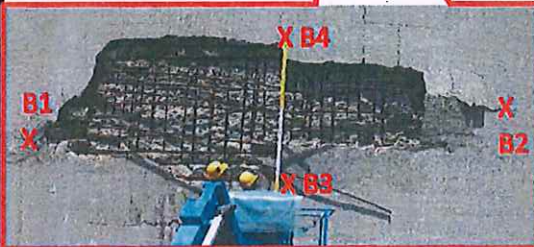
| 7a | #2 | | |

| 照片編號 | 水泥圓庫 | 說明 | 混凝土剝落及部分鼓起，鋼筋鏽蝕裸露且斷裂 |

| 經緯儀測量損壞範圍 | | | | |
|---|---|---|---|---|
| 橫向弧長 | | | 7.01 | |
| 垂直距 | | | 2.56 | |
| 損壞面積約 (m <sup>2</sup> ) | | | 17.95 | |

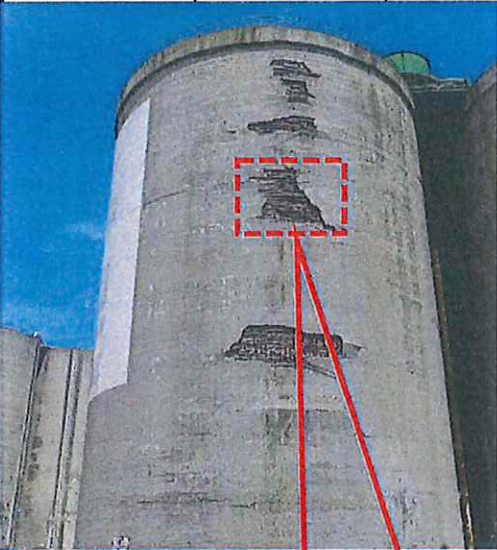
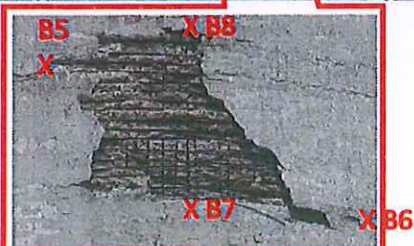
| 7b | #2 | | |

| 照片編號 | 水泥圓庫 | 說明 | 混凝土剝落及部分鼓起，鋼筋鏽蝕裸露且斷裂 |

| 經緯儀測量損壞範圍 | | | | |
|---|---|---|---|---|
| 橫向弧長 | | | 5.26 | |
| 垂直距 | | | 4.39 | |
| 損壞面積約 (m <sup>2</sup> ) | | | 23.10 | |

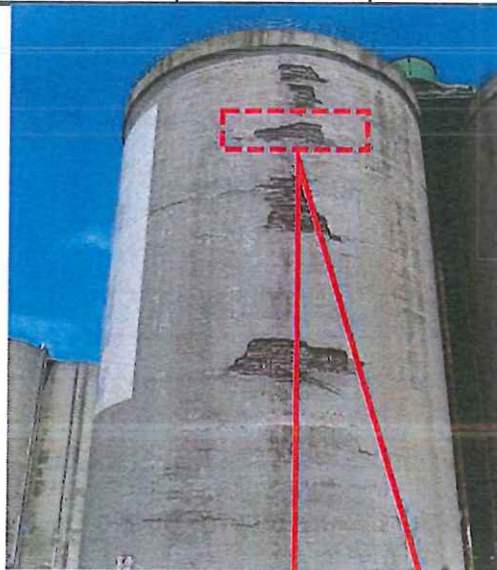
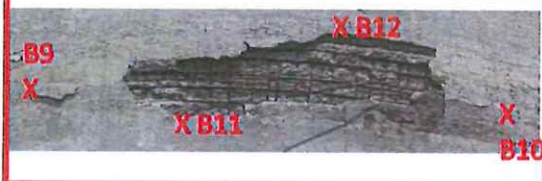
| 7c | #2 | | |

| 照片編號 | 水泥圓庫 | 說明 | 混凝土剝落及部分鼓起，鋼筋鏽蝕裸露且斷裂 |

| 橫向弧長 | | | 5.92 | |
| 垂直距 | | | 2.73 | |
| 損壞面積約 (m <sup>2</sup> ) | | | 16.17 | |

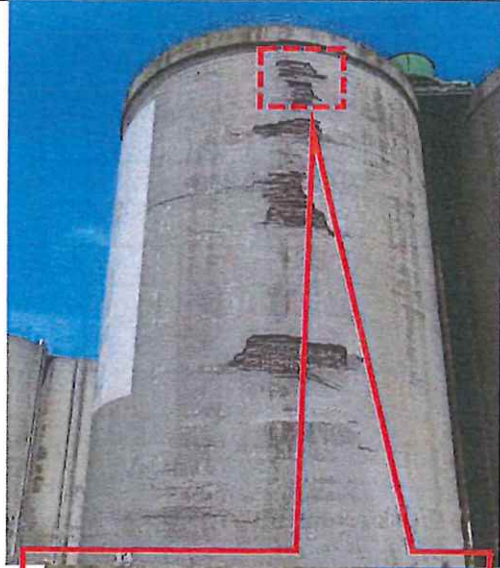
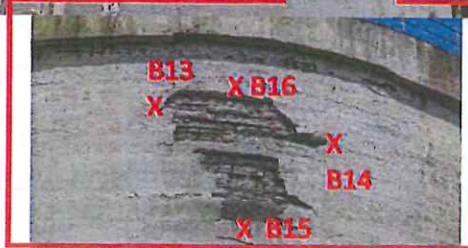
| 7d | #2 | | |

| 照片編號 | 水泥圓庫 | 說明 | 混凝土剝落及部分鼓起，鋼筋鏽蝕裸露且斷裂 |

| 橫向弧長 | | | 3.55 | |
| 垂直距 | | | 4.01 | |
| 損壞面積約 (m <sup>2</sup> ) | | | 14.24 | |

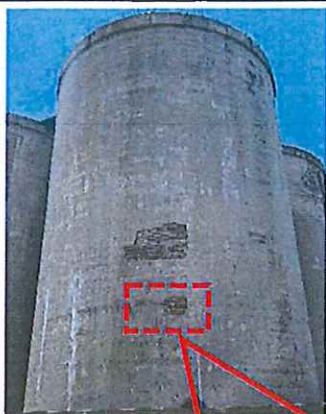
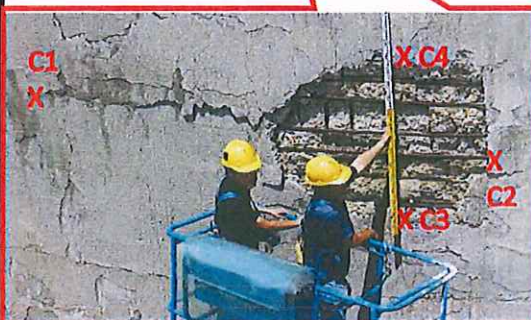
| 12a | #3 | | |

| 照片編號 | 水泥圓庫 | 說明 | 混凝土剝落及部分鼓起，鋼筋鏽蝕裸露且斷裂 |

| 經緯儀測量損壞範圍 | | | | |
|---|---|---|---|---|
| 橫向弧長 | | | 3.18 | |
| 垂直距 | | | 1.47 | |
| 損壞面積約 (m <sup>2</sup> ) | | | 4.68 | |

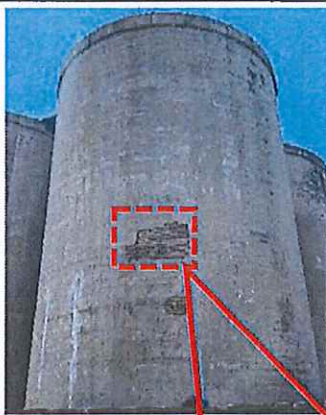
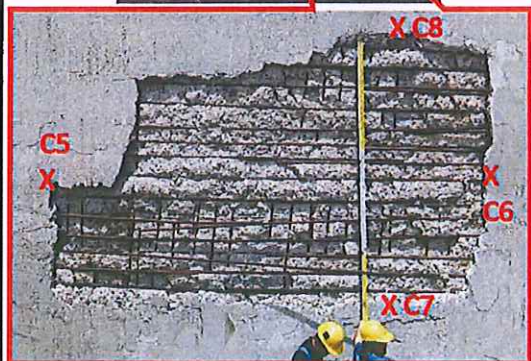
| 12b | #3 | | |

| 照片編號 | 水泥圓庫 | 說明 | 混凝土剝落及部分鼓起，鋼筋鏽蝕裸露且斷裂 |

| 經緯儀測量損壞範圍 | | | | |
|---|---|---|---|---|
| 橫向弧長 | | | 5.61 | |
| 垂直距 | | | 2.92 | |
| 損壞面積約 (m <sup>2</sup> ) | | | 16.39 | |
