臺灣桃園地方法院民事判決

111年度訴字第2643號

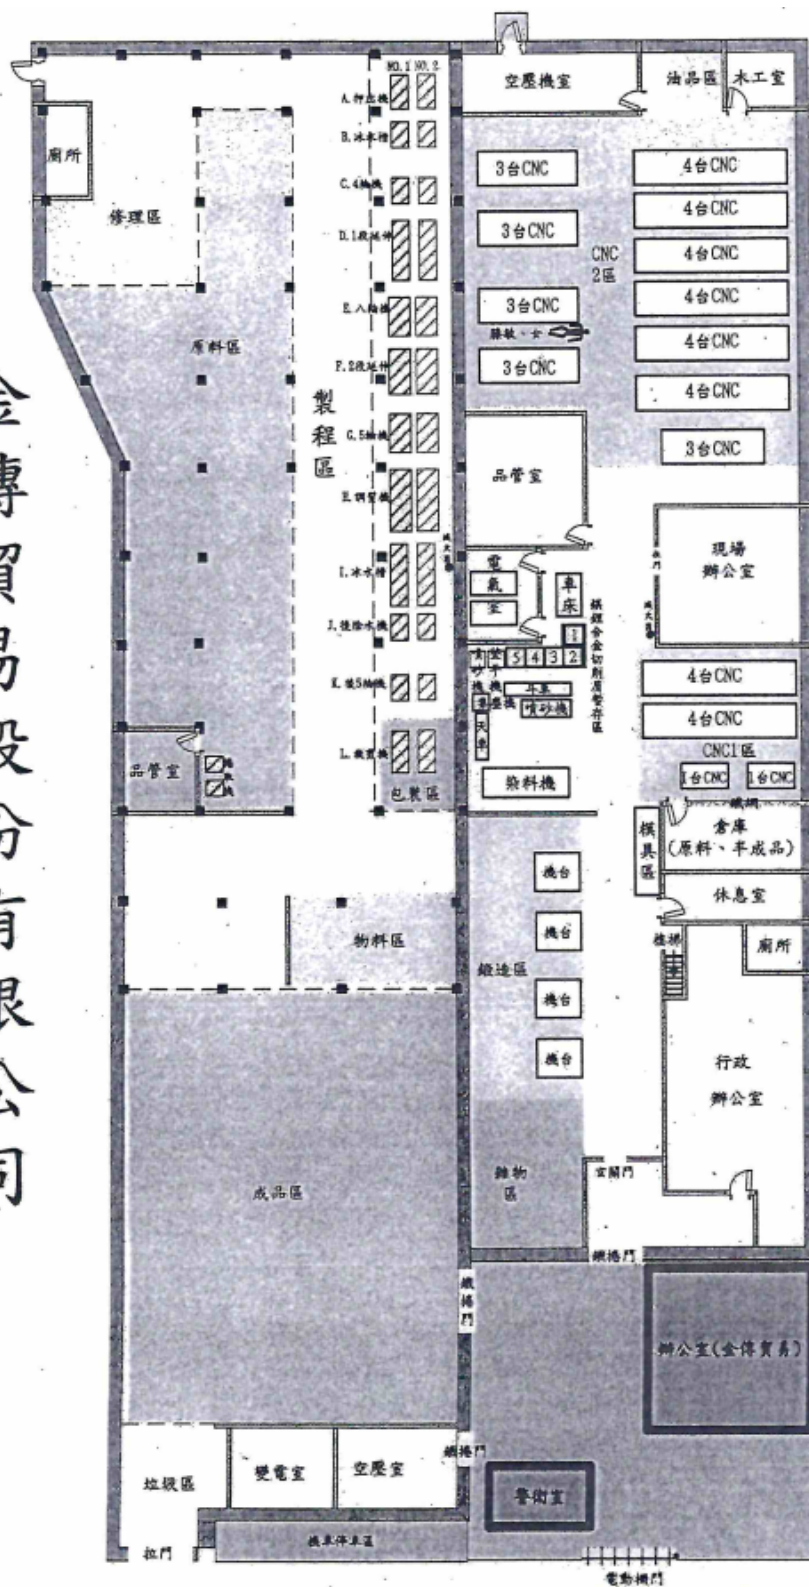
附圖：

01 發現佳鎂公司鎂鋰合金切削屑回收暫存區上方屋頂鐵皮隔熱  
02 層嚴重燒失，鋼骨、鐵皮嚴重變色、變形，並有明顯開口，  
03 顯示火流是由鎂鋰合金切削屑回收暫存區向上延燒（爆  
04 炸）。(9)勘察佳鎂公司鎂鋰合金切削屑回收暫存區燒（爆）  
05 損情形，發現佳鎂公司鎂鋰合金切削屑回收暫存區南側斗車  
06 愈靠近東側受熱、氧化、變形、斷裂愈嚴重，暫存區東側之  
07 暫存架1、2、3、4嚴重變色、變形，內部切削屑亦嚴重受  
08 熱、變色、結塊，且有較低之燃燒面，顯示火流是由鎂鋰合  
09 金切削屑回收暫存區東側處向四周延燒（爆炸）。」（卷(一)  
10 85-87），及現場目擊證人林鈺憲於消防局陳稱：發生火災  
11 時，伊在佳鎂公司大門外，伊看到佳鎂公司中央一側有火從  
12 屋頂竄出等語（卷(一)135）、鍾志良於消防局陳稱：發生火  
13 災時，伊從品管室出來，看到鄰近中央走道的鎂鋰合金切削  
14 屑回收暫存區後方電氣室牆上半部有火光，才知道火災發生  
15 等語（卷(一)138）、阮廷防於消防局陳稱：發生火災時，伊  
16 與鍾志良均在品管室裡，看到窗戶外有火光後就往右邊跑，  
17 伊看到右邊鎂鋰合金切削屑包上面有火，電氣室沒有火，伊  
18 準備到對面辦公室拿滅火器，還沒拿到就聽到第1聲爆炸  
19 聲，之後就往空壓機室小門逃生等語（卷(一)146-147），是  
20 綜合桃園市消防局人員火災現場勘察系爭火災之燒爆、延燒  
21 程度及火流流竄情形，及上開現場目擊證人等人陳述，佐以  
22 附圖所示之佳鎂公司工廠內部配置位置，足認佳鎂公司之鎂  
23 鋰合金切削屑回收暫存區東側處即暫存架1、2、3、4位置為  
24 起火處，再向四周延燒。
