臺灣臺中地方法院刑事判決

113年度易字第3380號

吳炤烈犯失火燒燬現供人使用之住宅罪，處有期徒刑肆月，如易科罰金，以新臺幣壹仟元折算壹日。

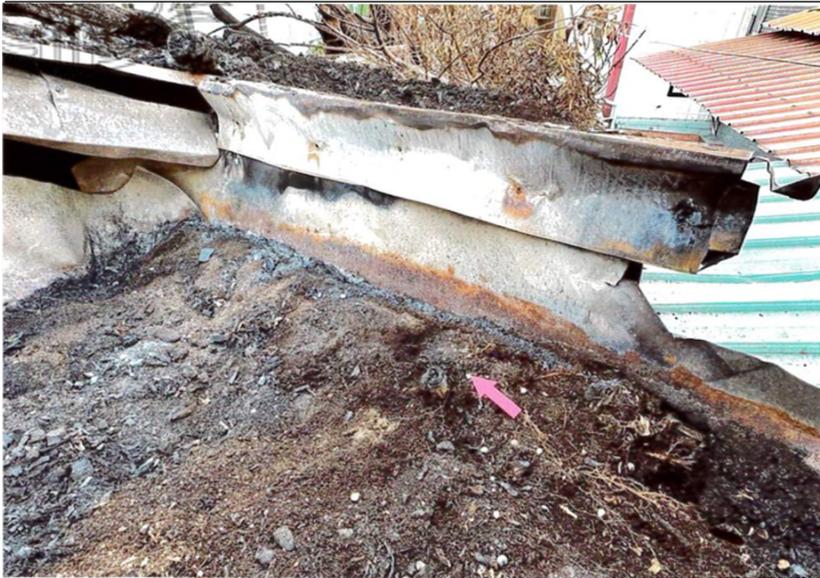
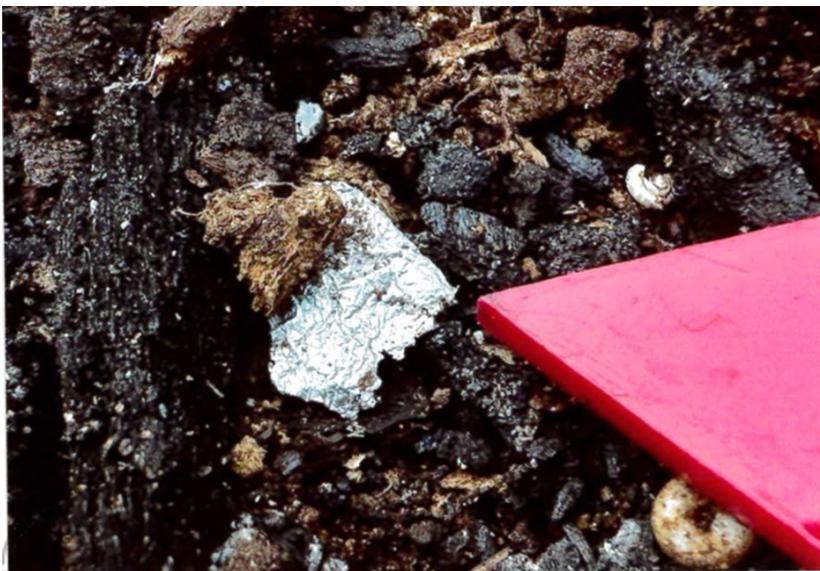
24 (1) 本案起火點即臺中市○區○○街000號之2樓屋頂，火災調查
25 人員清理勘察臺中市○區○○里○○街000號烤漆浪板屋頂
26 西側附近，遺留樹木枯枝落葉受燒碳化、燒失，於燒損殘餘
27 物中發現金紙鋁箔（紅箭頭處）（如下列2張照片，見偵卷
28 第147、149頁）。

01 ○區○○里○○街000號烤漆浪板屋頂西側附近，遺留樹木
02 枯枝、落葉受燒碳化、燒失，於燒損殘餘屋中發現金紙餘燼
03 鋁箔，顯示善修宮燃燒金紙餘燼有飄落至該處的跡象」。是
04 依這份報告第73-74頁（偵卷第153-154頁），從監視器錄影
05 照片，他們15時05分有進行補財庫的儀式，在畫面3那邊，
06 已經有信徒準備要燒金紙了，畫面4是16時01分，已經有很
07 多信徒在燒金紙了。報告之照片43（偵卷第125頁），這是
08 金爐上面的煙囪金屬網蓋，這個沒有密封，還留有縫隙，金
09 紙會往上，可能餘燼就會飛出來，另外依照片66（偵卷第14
10 7頁）紅色箭頭就是有金紙的鋁箔的殘跡在那裡。在起火處
11 有看到金紙的殘留物鋁箔。（提示本案火災鑑定書第17頁第
12 7點）第7點寫到「綜合現場燃燒後狀況、火流延燒路徑、
13 燒損程度事實、監視器錄影畫面與關係人談話筆錄供述內容
14 分析，經排除縱火、電氣因素、菸蒂及爆竹煙火等引燃火災
15 之起火原因，研判本案起火原因無法排除敬神燃燒金紙餘燼
16 （飛火）引燃火災之可能性」。經排除縱火、電氣因素、菸
17 蒂及爆竹煙火等這些都排除了，但金紙餘燼（飛火）引燃可
18 能性無法排除。主要還是我們有在129號的烤漆浪板上也有
19 看到金紙灰燼，本案依我專業判斷，認為是金紙的餘燼造成
20 起火的等語（見本院卷第115至122頁）。

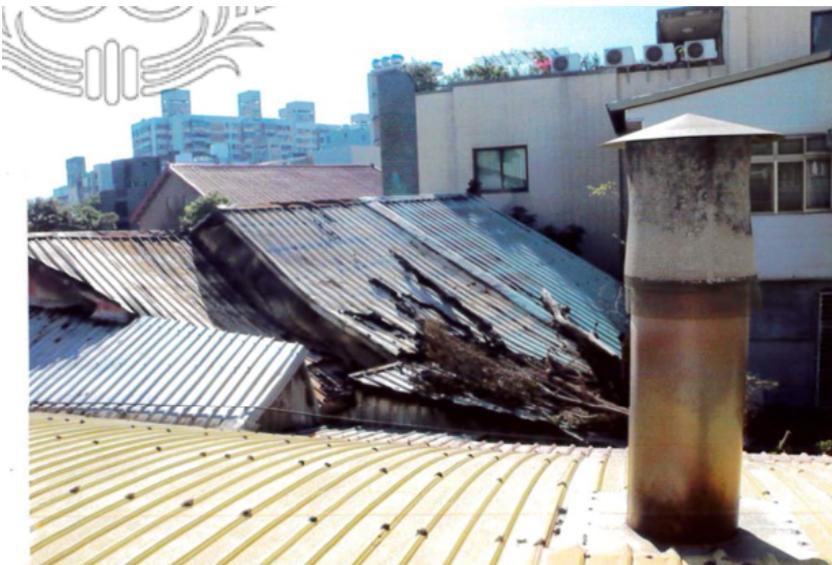
(2)離起火點不遠處，即係善修宮之金爐煙囪（如下列照片，見偵卷第123頁，照片拍攝角度如偵卷第81頁之說明）：

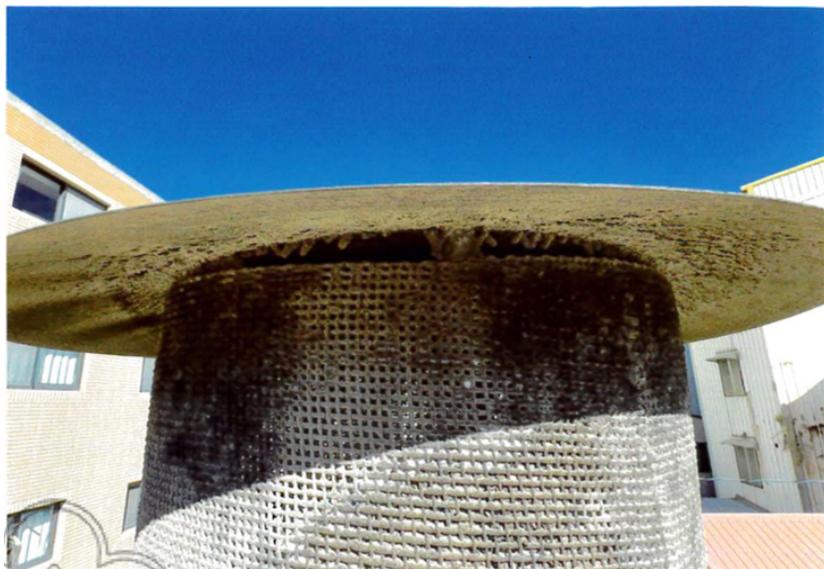
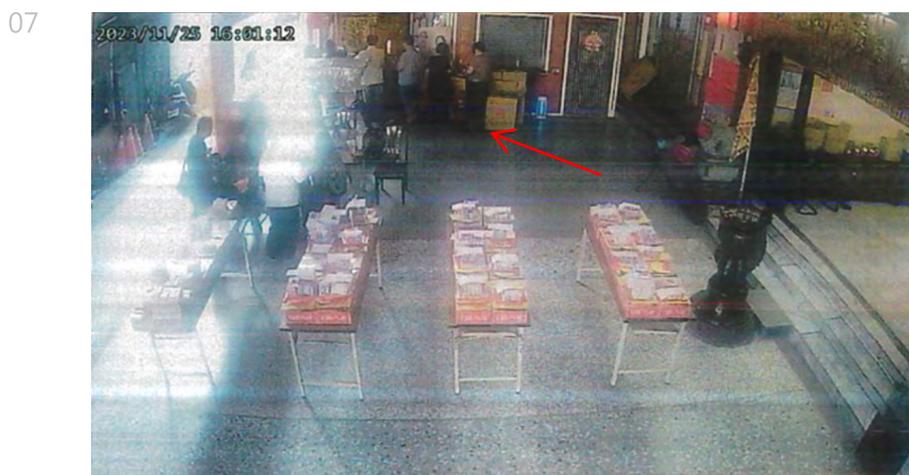
(3)善修宮之金爐煙囪，煙囪金屬網罩受燒變色，殘留大量金紙

01 餘灰燼，檢視金屬網罩與鐵蓋，頂部留有空隙未密合（如下
02 列第1張照片，見偵卷第123頁）。且於火災發生前，善修宮
03 內確有信徒參與補財庫儀式，並於同日16時1分許，開始燃
04 燒金紙，有監視器畫面可稽（見偵卷第153、154頁，如下列
05 第2章照片箭頭處）。
06

08 4.綜合上開證據，本案火災發生前，善修宮內確有信徒參與補
09 財庫儀式而燃燒金紙，隨後發生火災。從起火點處發現金紙
10 鋁箔燃燒餘燼，因現場為屋頂，難以到達，常理而言不會有
11 人在該處燃燒金紙，上開餘燼應係自他處飄落。另從現場位
12 置研判，起火處緊鄰善修宮之金爐煙囪，且金爐煙囪又因疏
13 於修繕，頂部留有空隙未密合，金紙餘燼因而會從該處飄散
14 至他處。綜合火災鑑定意見、現場採證照片，及上開時序之
15 說明，鑑定人陳啟源於本院鑑定認本案火災係金紙的餘燼造
16 成起火等語，應屬可採，本案火災應係善修宮金爐煙囪疏於

01 修繕，當日信徒參與補財庫儀式燃燒金紙，金紙餘燼因而自
02 煙囪頂部縫隙逸出，點燃緊鄰之屋頂枯枝所致。
