臺灣臺中地方法院民事判決

113年度國字第10號

(一)原告於113年4月13日13時許，搭火車至臺中火車站，乘坐電梯至臺中火車站一樓公車轉運中心後，走至C月台與公車道連接處（下稱系爭地點），因該C月台與車道有20公分高低落差，而當時月台燈光昏暗，且公車轉運中心站台緣石標線已經斑駁，模糊不清楚，又出電梯後月台僅有設置「出站/搭車請搭電梯或走樓梯、禁止跨越月台」之標示，且未設有月台及車道有20公分高低落差之警示標語或語音，導致原告因系爭地點有20公分高低落差，踩空跌落至車道上（下稱系爭事故），受有左橈骨遠端粉碎性骨折等傷害。

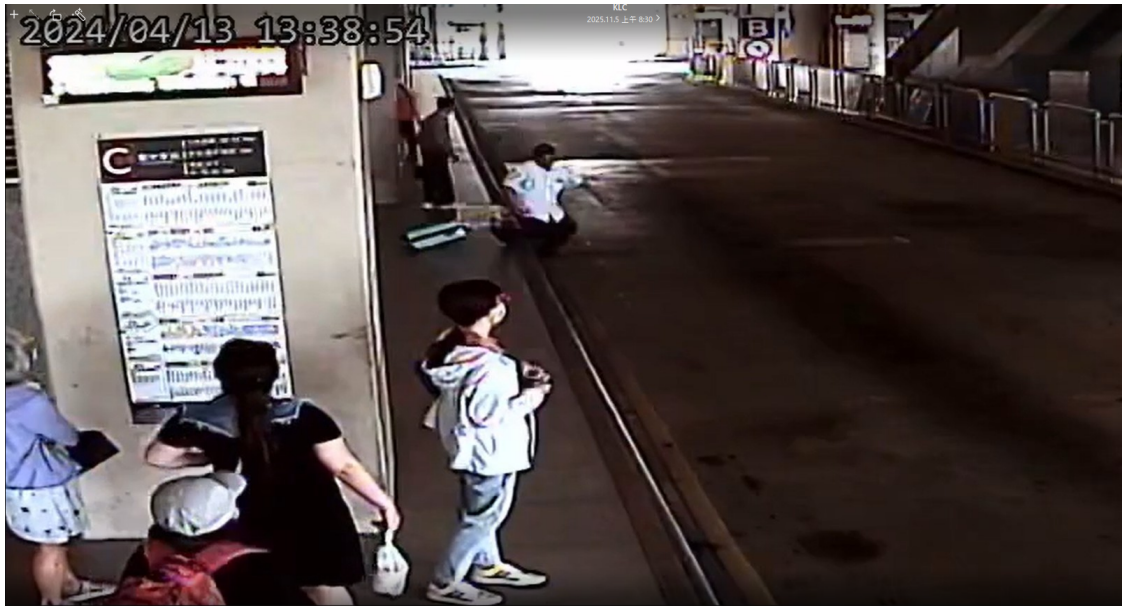
(2)經查，現場監視器之畫面之截圖(見本院卷二第69頁)如下：

顯見C月臺之石緣標線幾乎難以辨認，與上開法規規範之標準黃色第十八號差異甚大，是原告主張，難謂無據；又為求慎重，本院偕同兩造於114年8月14日14時前往系爭地點勘驗，現場照片如下(見本院卷一第399-401頁，由電梯走向公車車道方向【由遠至近】，依序稱圖一、二、三)：

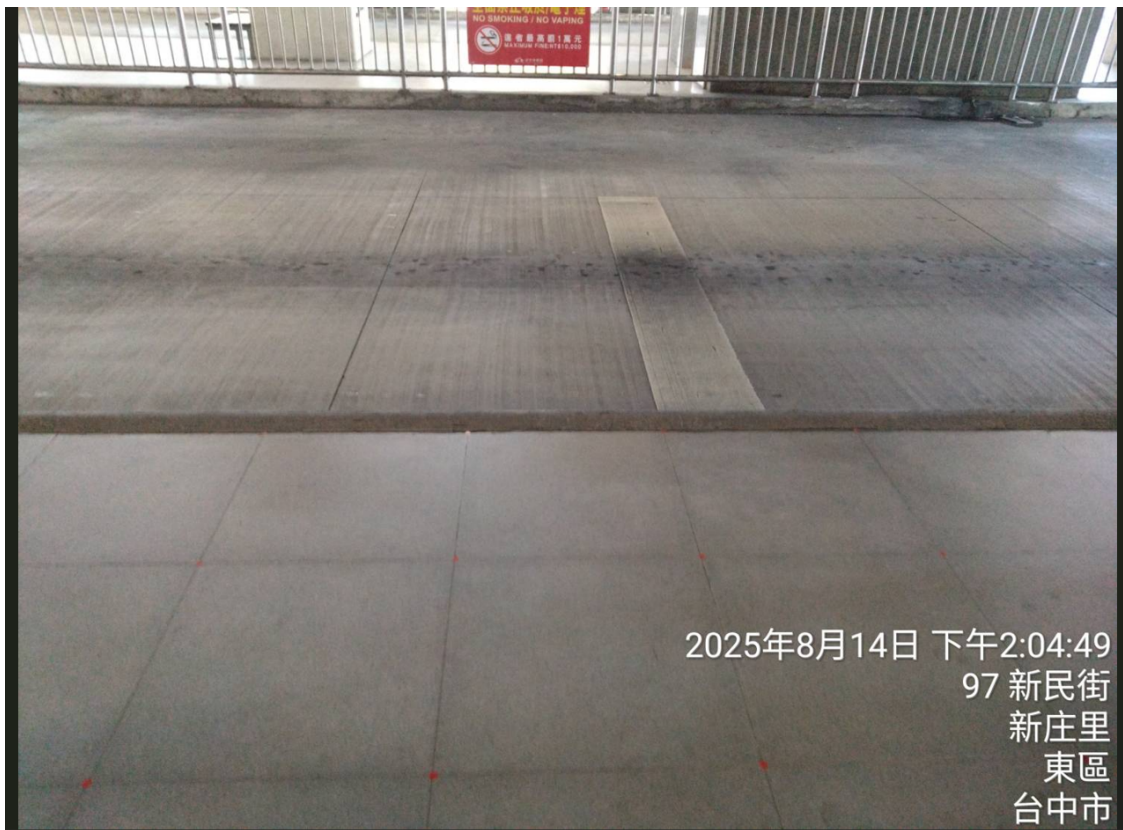
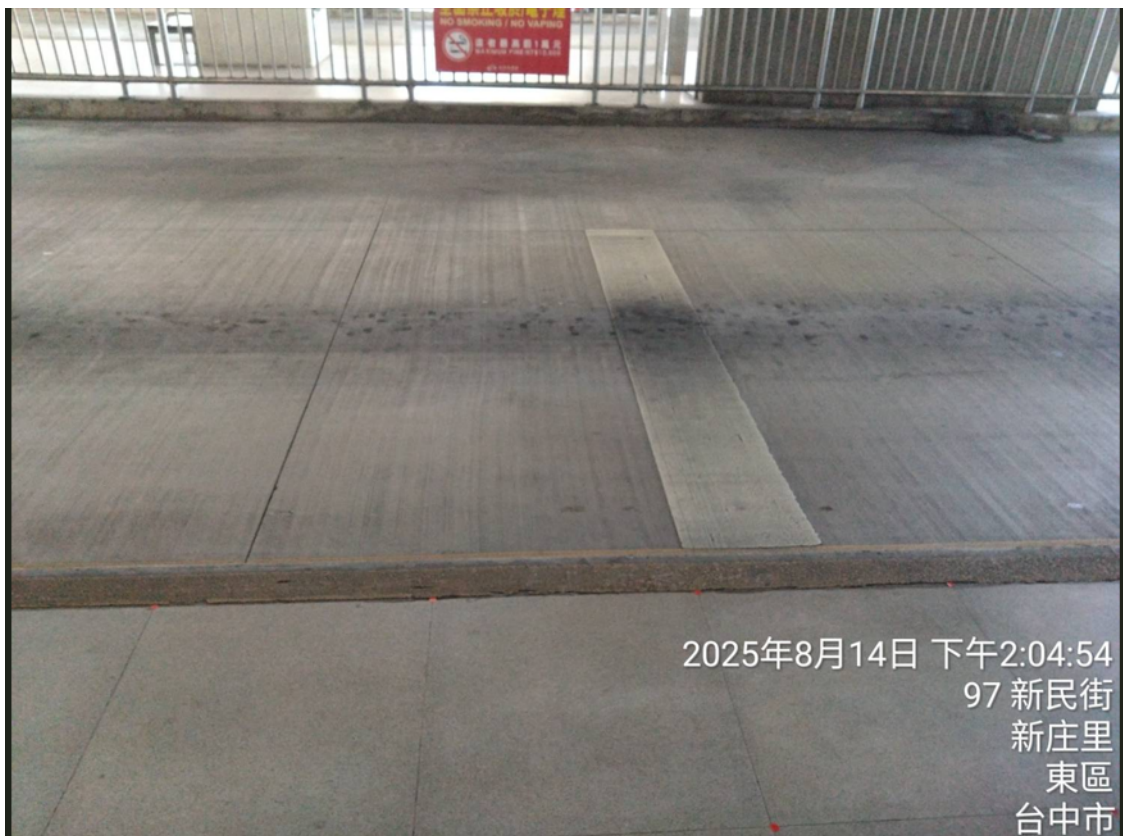
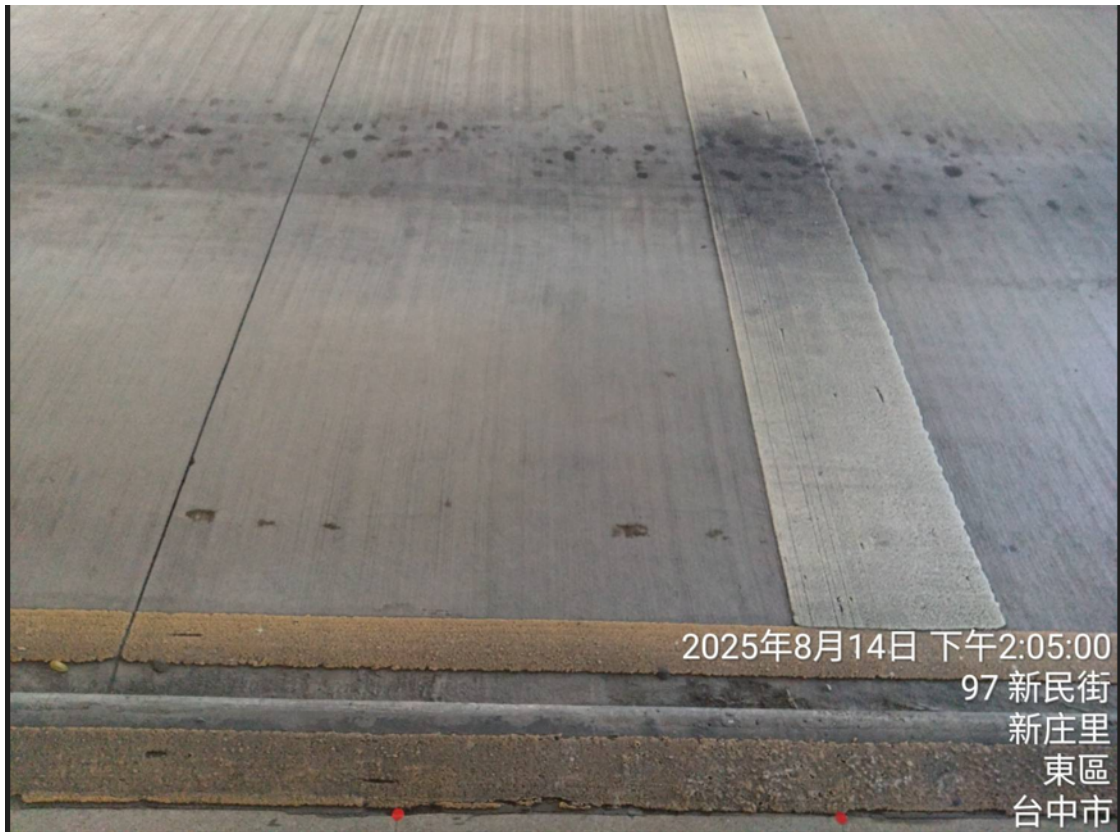
可見系爭地點之石緣標線，已經嚴重退色，若自電梯下到C月臺後走向車道方向，因視角緣故，一開始石緣標線幾乎與車道顏色相同(見上圖一)，二者融合一體，難以辨認，需走進至車道時，方能從車道之標線勉強分辨出車道與月台之區別(見上圖三)，已經失去標線之功能，且搭配現場並無任何提醒行人注意月台高低落差之警告標示，導致行人可能因此未注意月台高低落差，影響行人安全甚鉅，是被告對於系爭地點之標線管理，顯有疏失，足徵原告此部分主張，堪信為真。

3. 綜上，被告於系爭地點之光線不足及標線退色，未即時處理，亦未設置警告標語，導致系爭地點已經欠缺安全性，顯見被告對於系爭地點之光線不足及標線退色未善盡養護、巡查及檢測之義務，並迅速採取必要措施，足見其管理顯有欠缺。又原告既於系爭地點發生爭系事故，受有損害，堪認其所受傷害與被告管理欠缺之間，具有相當因果關係，其得請求國家賠償。被告之上開抗辯並未管理欠缺云云，即無足採。
