臺灣高等法院刑事判決

112年度上訴字第3312號

火災現場平面圖

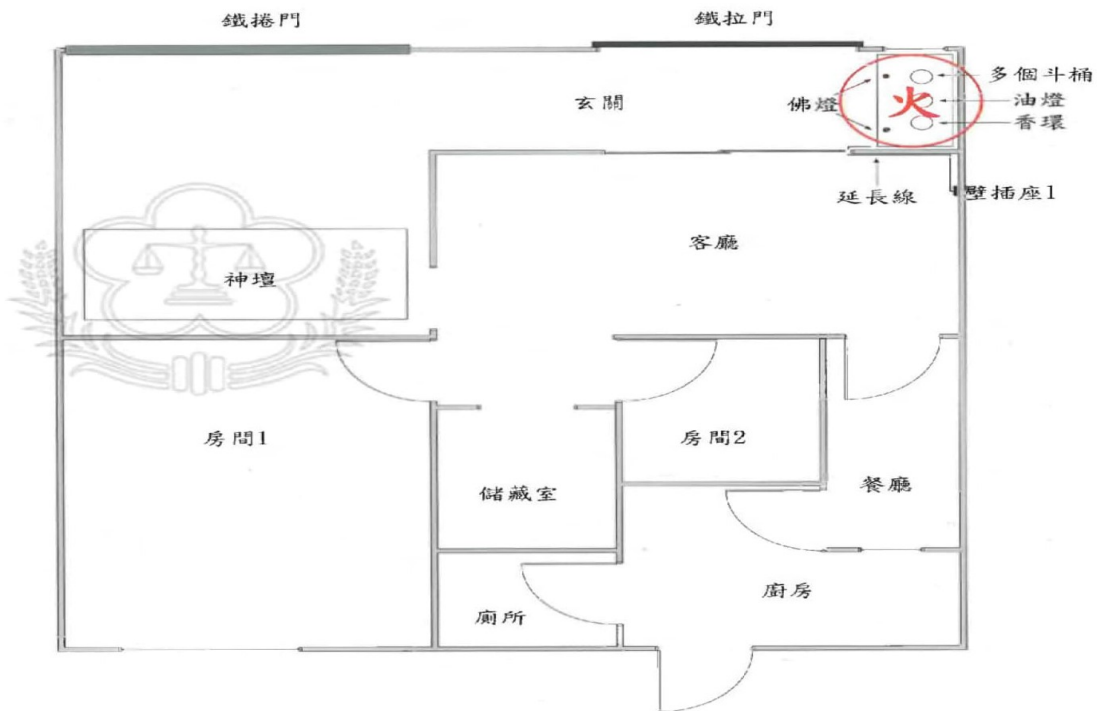
20 3.綜上，本案火災之起火處應係系爭房屋玄關東側處，經消防  
21 局人員至現場勘察，綜合勘察結果、火流延燒路徑、監視器  
22 畫面、報案人及關係人所述，亦研判起火處為系爭房屋玄關  
23 東側處，鑑定結果亦同（見偵字卷一第233頁、卷二第221  
24 頁）。現場平面圖（見偵字卷一第317頁）如下：

桃園市○○區○○路一段000巷20號
