臺灣桃園地方法院民事判決

113年度簡上字第351號

上列當事人間請求損害賠償事件，上訴人對於民國113年8月16日本院113年度桃簡字第886號第一審判決提起上訴，本院於民國114年1月8日言詞辯論終結，判決如下：

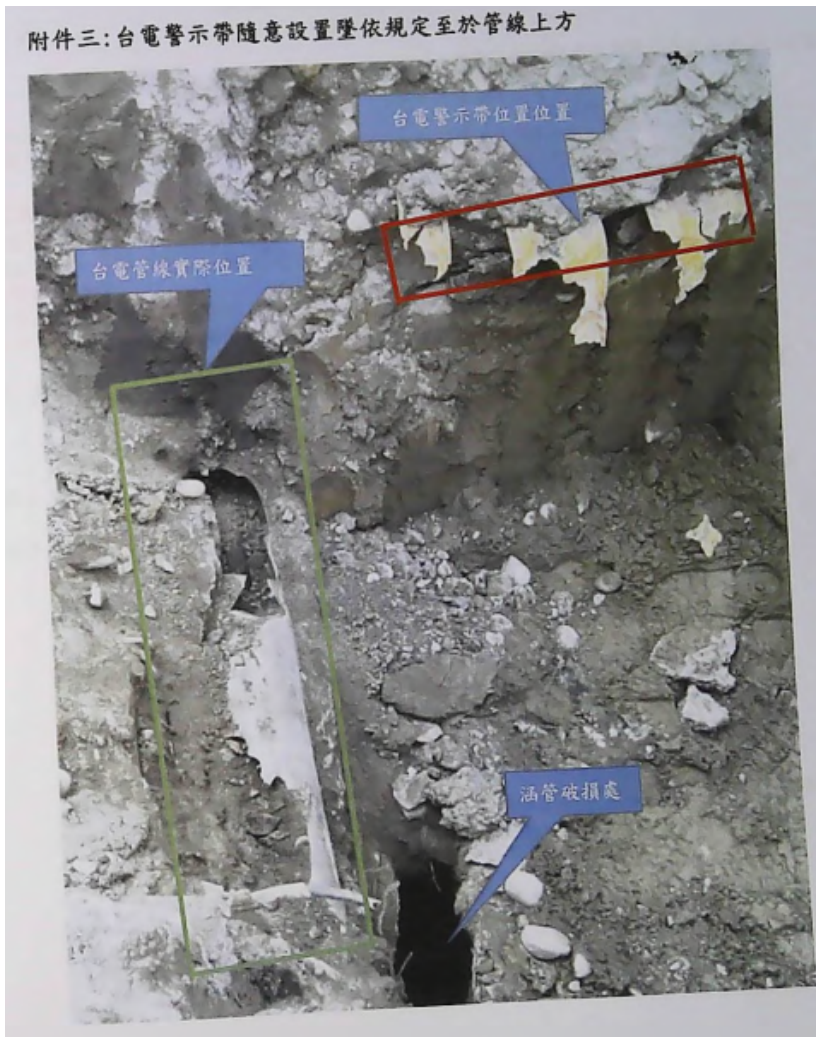
23 上訴人雖一再爭執系爭警示帶鋪設位置非位於電纜上方，
24 並提出系爭警示帶與系爭管線之照片（簡上卷第45頁，如
25 下圖）主張此照片是從「正上方」往下拍，並無角度問
26 題，然按直埋電纜標示帶之設置方式規定於「輸配電設備
27 裝置規則」第266條，且標示帶設置並不限於電纜之垂直
28 正上方或斜上方一情，有電業法主管機關即經濟部於114
29 年7月23日經授能字第11400138400號函在卷可佐（簡上
30 卷第177頁），且即便上訴人所提出之下列照片果為
31 「正」上方所拍攝而並無偏斜，以系爭警示帶寬度為每條
32 20公分（見台電塑膠標示帶材料標準，簡上卷第153頁）

01 之比例估算，最靠近系爭管線的系爭警示帶橫向距離系爭
02 管線還不到40公分、縱向亦有距離有一定之深度，自難認
03 系爭警示帶係違規設置而無法起到警示作用，上訴人主張
04 為無理由。
05

24 (二)又設置警示帶作用在於告知後來之開挖廠商在警示帶下方
25 有管線，必須注意挖掘，且警示帶必須施設在管線之上
26 方，方能促請後來之開挖廠商注意，此為輸配電設備裝置
27 規則第266條之規定。然依現場照片所示，電纜上方雖有4
28 條警示帶（下稱系爭警示帶），但鋪設位置均非位於電纜
29 上方，且系爭警示帶偏移至較靠近道路中央之位置，或與
30 電纜位置相距過近，均不足以達到警示功能，以致後續施
31 工單位無法注意，可認被上訴人管線損壞之主要原因在於
32 被上訴人未依規範鋪設警示帶所致，自屬被上訴人之過

17 (二)又被上訴人於原審中提出之現場照片已清楚說明系爭警示
18 帶鋪設情況,於事故地點有4條標示帶且均位於全部管線
19 正上方,非上訴人所述供電管線上方未設有警示帶之情
20 形。此自上訴人提出各相關單位於通訊軟體上之討論內容
21 截圖,通訊軟體群組內之文字指出因路面凹陷,需水利局
22 處理,且附上之照片路面已下陷,警示帶已清楚顯露,上
23 訴人為水利局處理此路面下陷之承攬商理應注意開挖範圍
24 內其他管路之深度及範圍,上訴人卻仍主張於開挖前未見
25 警示帶一事,顯不合理。系爭警示帶寬度20公分,與破損
26 管線距離約80公分,設置於道路瀝青下與管路上方之回填
27 物之間,可見上訴人所稱在開挖前已先避開警示帶下方位
28 置,與上開截圖內容之照片不符,上訴人應無從道路上方
29 正確向下挖掘,而是從南帝營造公司開挖後之側面逕直向
30 下挖掘,以致錯過系爭警示帶,此自上訴人自陳「上訴人
31 在開挖前已先避開警示帶下方位置,先由南帝營造公司開
32 挖之範圍往路邊方向開挖,該處並無標示帶,亦即下方無

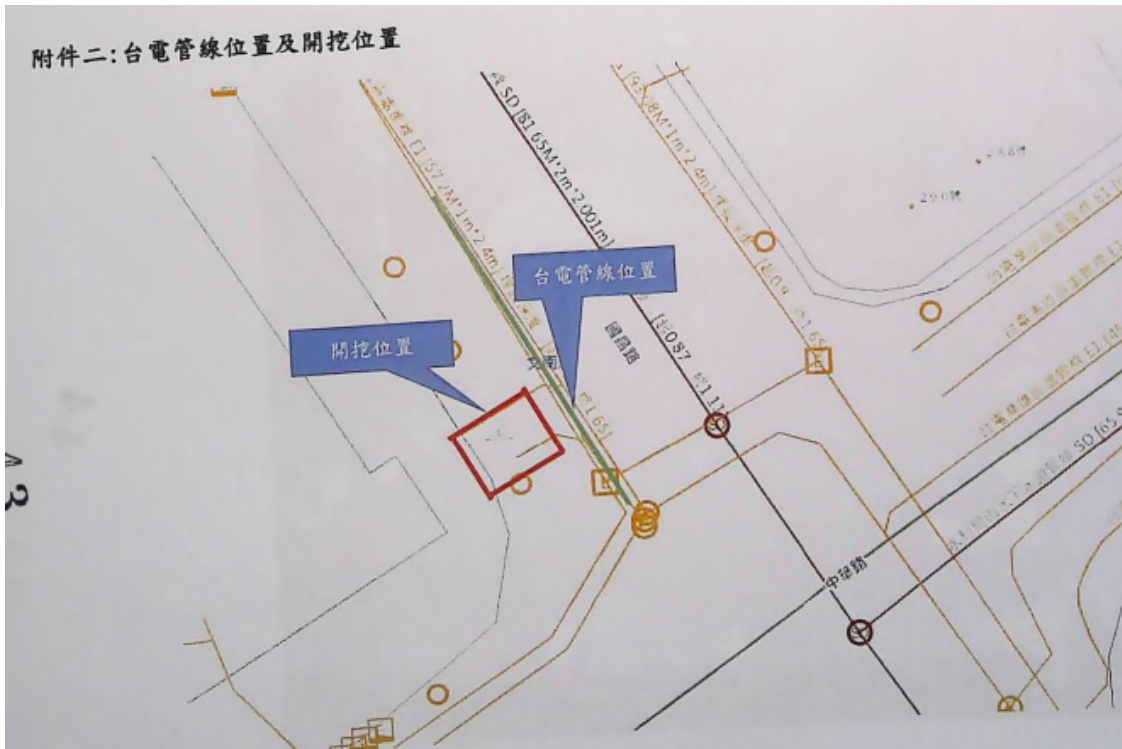
07 1、對系爭圖資究竟有何謬誤，上訴人於聲明異議時先以系爭
08 圖資顯示系爭管線係埋設於「道路中心」、然開挖範圍位
09 於道路西側，故依相關圖面顯示應無系爭管線，及系爭管
10 線未依規定埋設於深度1.2公尺以下（原審卷第5、6
11 頁）；於上訴狀中稱系爭圖資並未記載「系爭施工處於地
12 面起算0.9至1.65公尺處設有系爭管線」及「系爭管線埋
13 設於道路西側，被上訴人卻標示到道路之中央」（簡上卷
14 第17、19頁），並以圖面標示系爭圖資所顯示之系爭管線
15 位置及其開挖位置（簡上卷第43頁，如下圖）。

02 2、惟系爭圖資在系爭管線位置旁以橘色文字寫明「台電高雄
 03 區處管線E1..埋設深度[起0.9、終1.65]」，且約略觀之
 04 即可知悉系爭圖資是將系爭管線位置繪在靠近系爭施工處
 05 的一側而非道路中心，於本院於114年3月11日發函詢問上
 06 訴人上揭疑點時（上訴人於114年3月19日收到該函，見送
 07 達回證），上訴人於114年5月15日書狀始稱深度問題不再
 08 主張，而解釋稱「依系爭圖資，系爭管線應在於內、外車
 09 道交接處，而非在路邊實線附近，開挖位置是距離路邊實
 10 線約1公尺的位置」，並稱「道路中心」為文字使用誤會
 11 云云（簡上卷第120-122頁），另又以系爭圖資影本為基
 12 底，在上畫出涵管、測溝、警示帶、道路中心線、車道中
 13 間位置、柏油路邊緣等界線（簡上卷第129、131頁，如下
 14 圖），然系爭圖資顯然並未標出所謂「道路中心線、車道
 15 中間位置、柏油路邊緣」等界線，上訴人自行繪製主張之
 16 上揭中心線、柏油路面邊緣，並以此定位挖損處與警示帶
 17 於系爭圖資上的位置等情實無所據。

03 3、系爭圖資圖上對於每個管線都以相同粗細之線條表示，然
04 實際上各管線管徑有粗有細，自此即可見該圖顯非可表示
05 各管線在地面下的絕對位置，上訴人既是專司挖掘工程之
06 廠商，對此理應知悉，且系爭圖資之說明即高雄市公共管
07 線管理平台圖資品質說明第七點「本系統內之公共管線圖
08 層，是由市府委外進行外業調查並進行孔蓋測量，其孔蓋
09 位置準確度達30公分。但管線位置為各管線單位提供竣工
10 圖轉繪而成，且管線單位之竣工圖品質不一，因此公共管
11 線之地下位置、埋設深度、管徑、材質等屬性，會有現
12 地不符情形。地下管線之位置精度，無法量化，本系統
13 之管線資料僅供參考，請勿誤用。」（簡上卷第110-111
14 頁），可見系爭圖資已明確表示管線位置會有與現地不符
15 情形，上訴人以系爭圖資繪製情形與現實不符為辯，自無
16 可採；更何況若上訴人果在施工時果真如此倚賴系爭圖
17 資，並以系爭圖資之各管線絕對位置做為判斷實際上管
18 線所在的基礎，則對於系爭圖資之比例尺為何應係了然於
19 胸，畢竟在地圖上差1公釐，在實際上依比例尺的不同，

01 可以差到幾公分甚至幾公尺、幾公里遠，實際上系爭警示
02 帶與系爭管線僅相差不到40公分，上訴人就以之主張自己
03 無法發覺，可見依上訴人主張之邏輯，系爭圖資所代表之
04 實際距離一事實在至關重要，然於本院詢問系爭圖資之比
05 例尺為何時，竟稱自己並不知悉，需向道路挖掘管理中心
06 查詢（簡上卷第181-182頁），反而是被上訴人明確表示
07 該圖比例為1：200，若以此比例計算，實際上40公分的距
08 離，在系爭圖資上僅有0.2公分，幾不可見，更可見在判
09 讀有「絕對位置」地圖時比例尺的重要性，反而是在「僅
10 顯示該處有幾條、何種管線而非顯示其絕對位置」的圖資
11 上，才会有不需過於重視比例尺的情形，自此足認上訴人
12 在開挖系爭管線時，並未依系爭圖資之說明正確認知其代
13 表的意義及使用比例尺正確判讀系爭圖資或判斷距離，僅
14 是憑自身感覺「估算」車道中線等在系爭圖資的位置進而
15 率認系爭管線應非在開挖範圍，其對系爭管線挖損具有過
16 失甚明。
