# 修正後鑑定圖

附圖一

| 土地坐落 | 新北市五股區 |
| | 登林段(重測前水碓段水碓小段) |

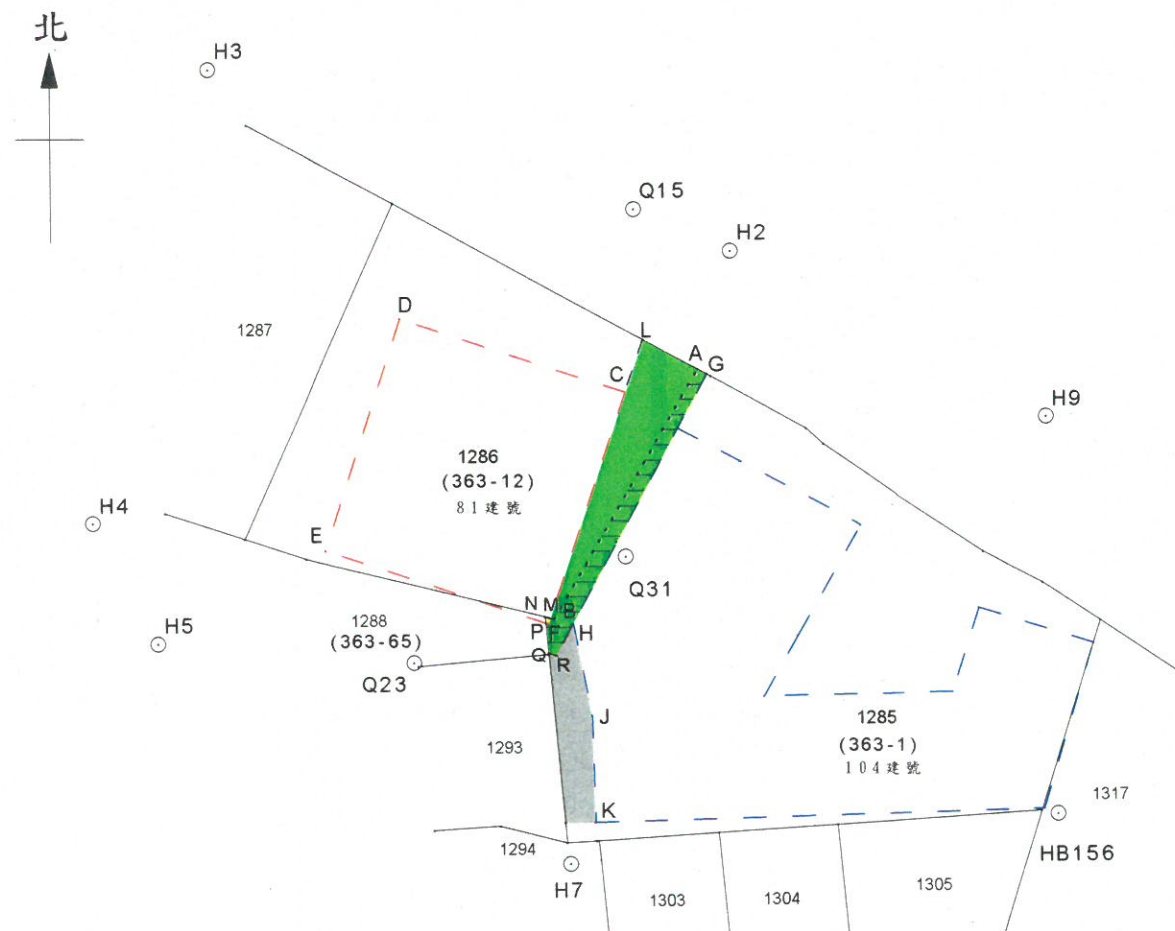
| 說明 | <p>○ 小圓圈係圖根點位置。</p> <p>—— 黑色實線係重測後地籍圖經界線位置。</p> <p>..... 黑色虛線係重測前地籍圖經界線位置。</p> <p>—— 藍色虛線係立東塑膠工業股份有限公司建物主體外緣滴水線位置。</p> <p>—— 紅色虛線係所圍區域係81建號主體位置。</p> <p>—— 黃色區域係81建號主體位置逾越使用毗鄰同段1285地號土地範圍。</p> <p>—— 綠色區域係81建號建物外緣增建之綠色鐵皮屋頂位置，其中黑色影線區域係逾越使用毗鄰同段1285地號土地範圍。</p> <p>—— 灰色區域係立東塑膠工業股份有限公司所有灰色鐵皮屋頂位置。</p> |
