## 附圖一：系爭專利主要圖式

附圖二：系爭產品圖片(參原證 2、原證 4)

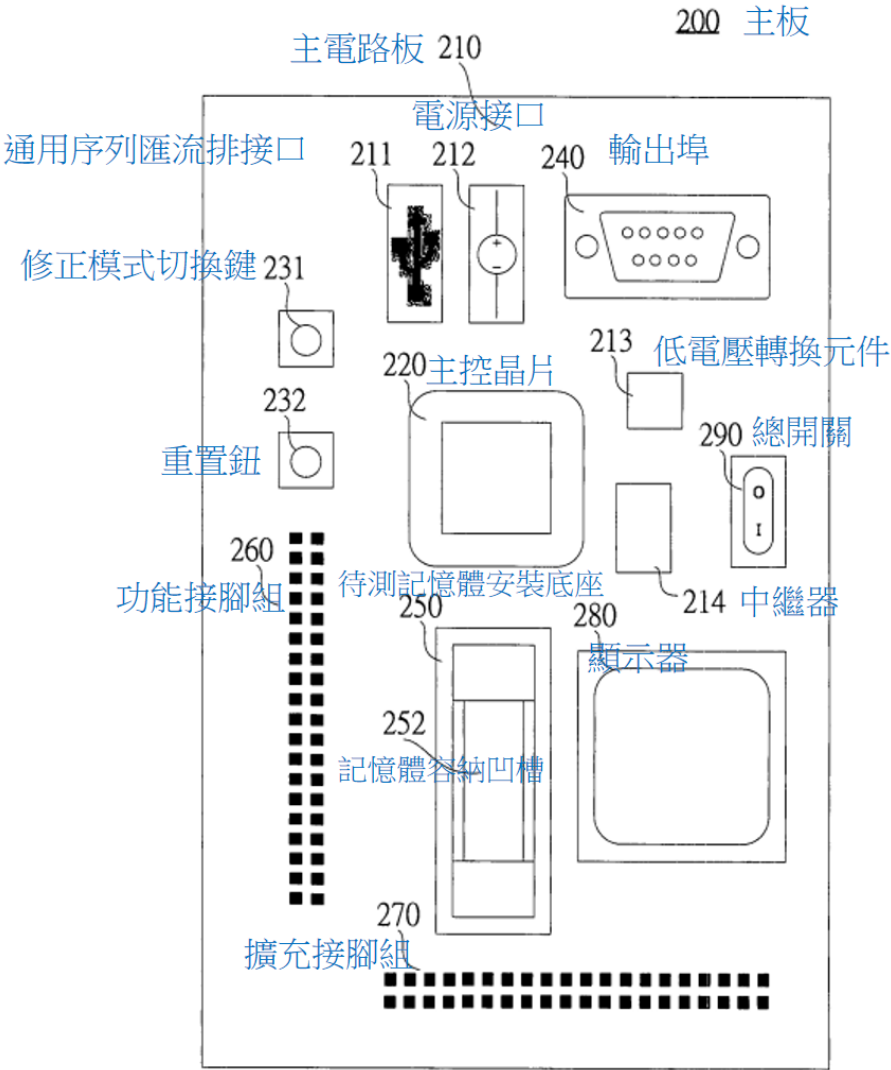
圖 2 係為系爭專利之一實施例的一種記憶體識別碼修正裝置的一主板

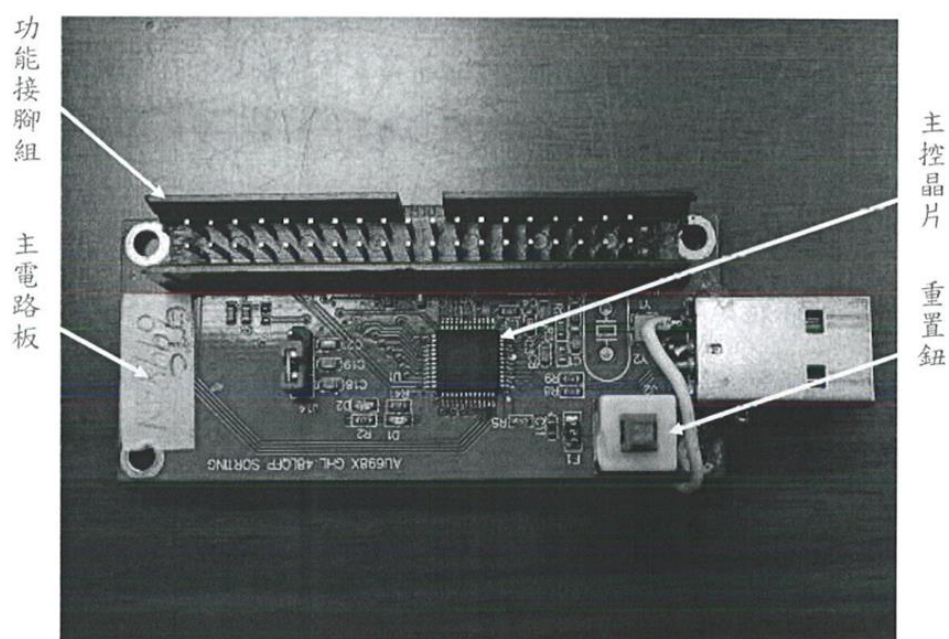
圖1 系爭產品主板正面整體外觀照片

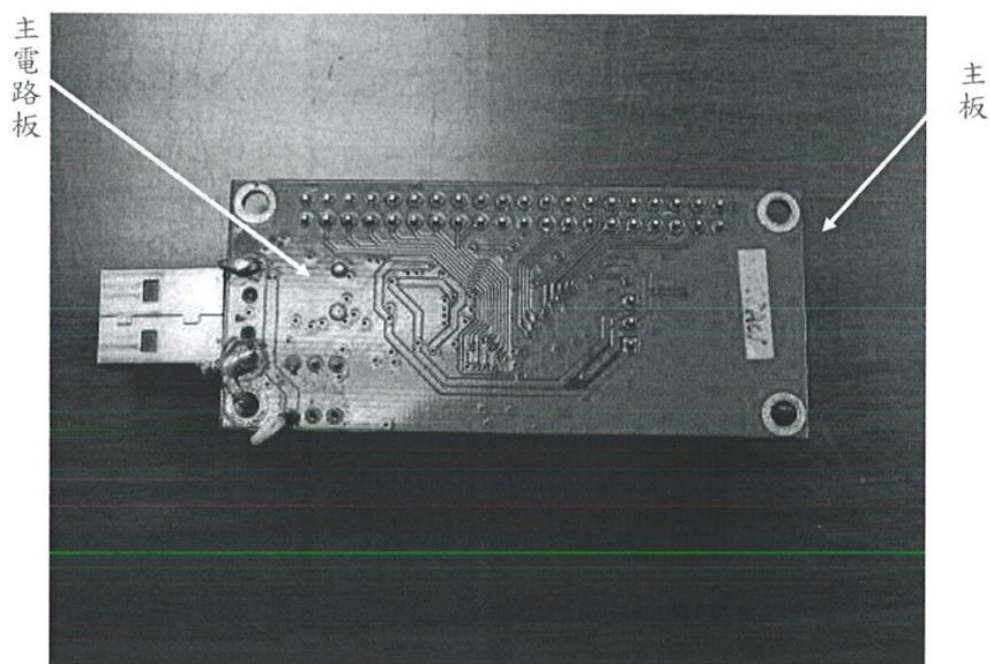
圖2 系爭產品主板反面整體外觀照片

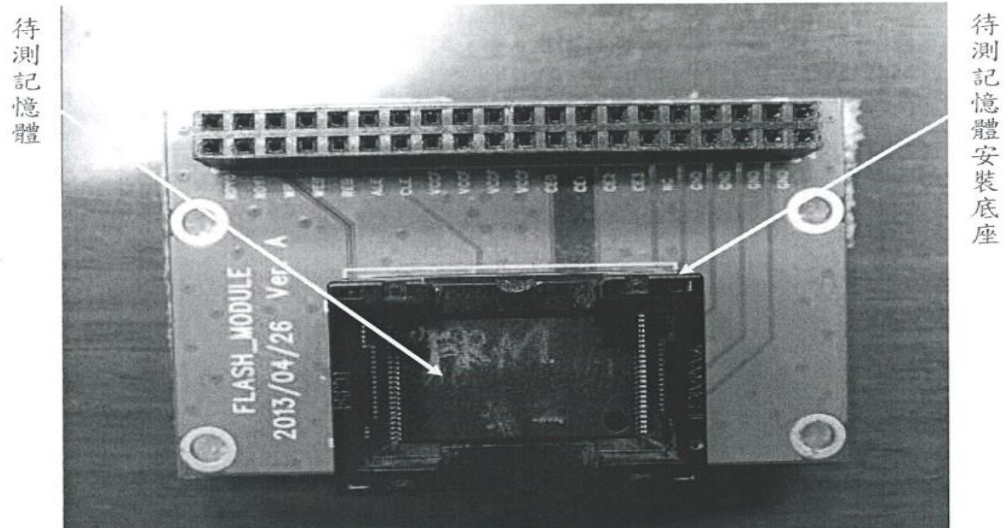
圖 3 待測記憶體安裝底座外觀照片

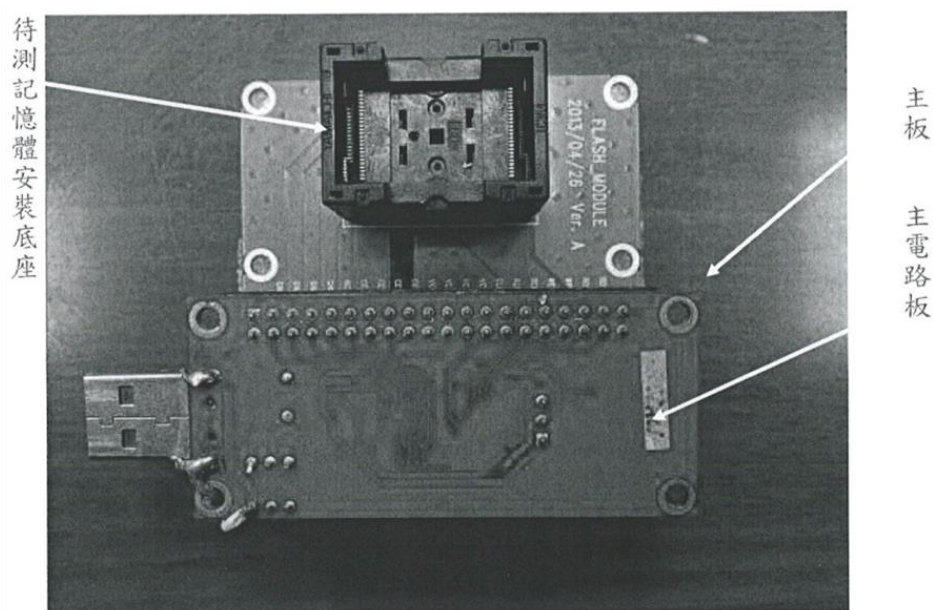
圖4 系爭產品主板與待測記憶體安裝底座連接後外觀照片

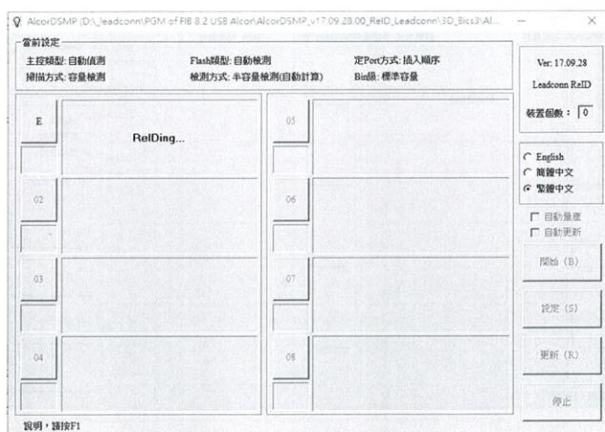
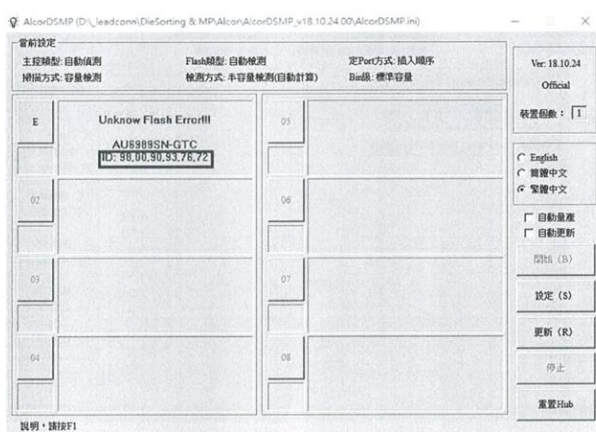
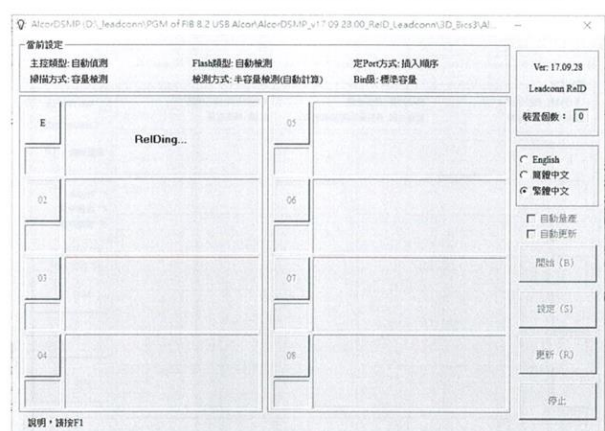
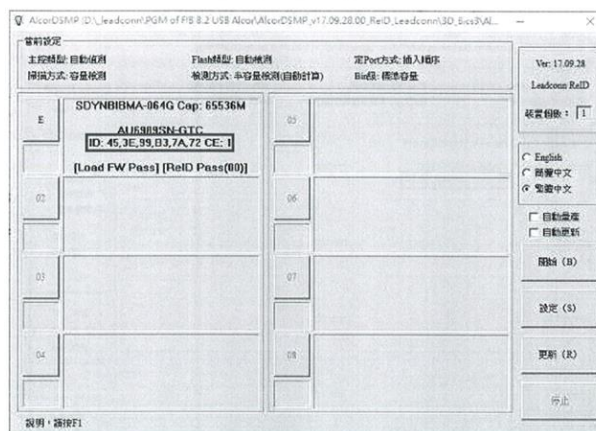
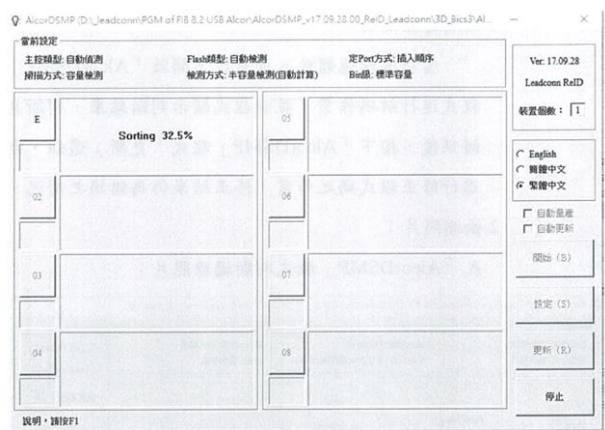
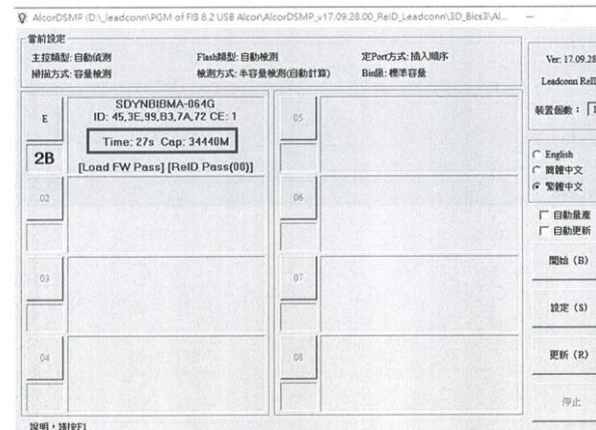
A. 「AlcorDSMP」程式判斷過程照片：

B. 「AlcorDSMP」程式判斷錯誤照片：

C. 「AlcorDSMP」程式按下「更新」選鈕後照片：

D. 識別確碼修正成功後照片：

E. 「AlcorDSMP」程式按下「開始」選鈕後照片：

F. 「AlcorDSMP」程式顯示記憶體容量

圖6 待測記憶體之識別碼為錯誤，經修正為成功之檢測流程

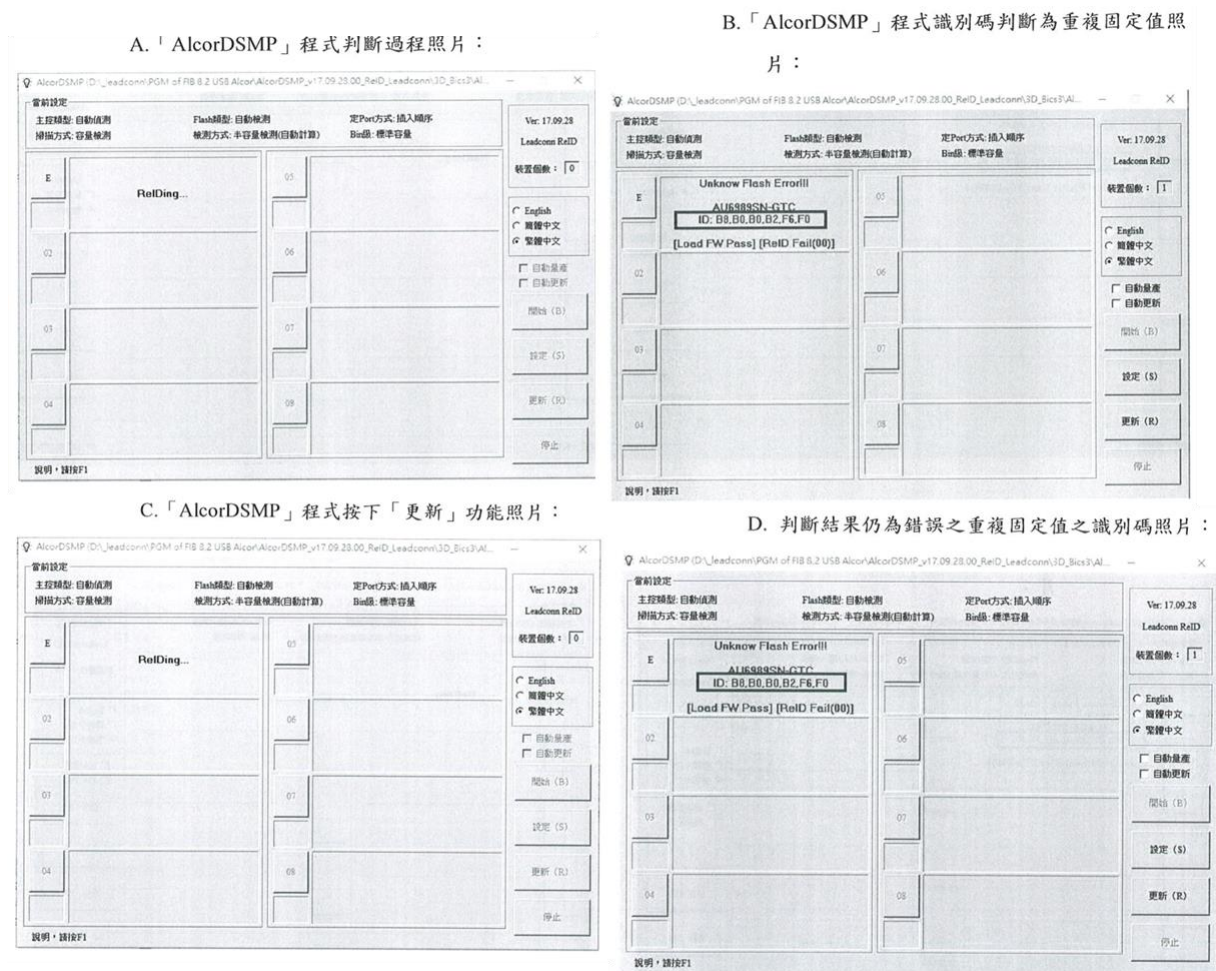
圖8 待測記憶體之識別碼為一固定值，經修正仍失敗之檢測流程
