## 附圖一：系爭專利主要圖式

附圖二：系爭產品圖片(參原證 2、原證 4)

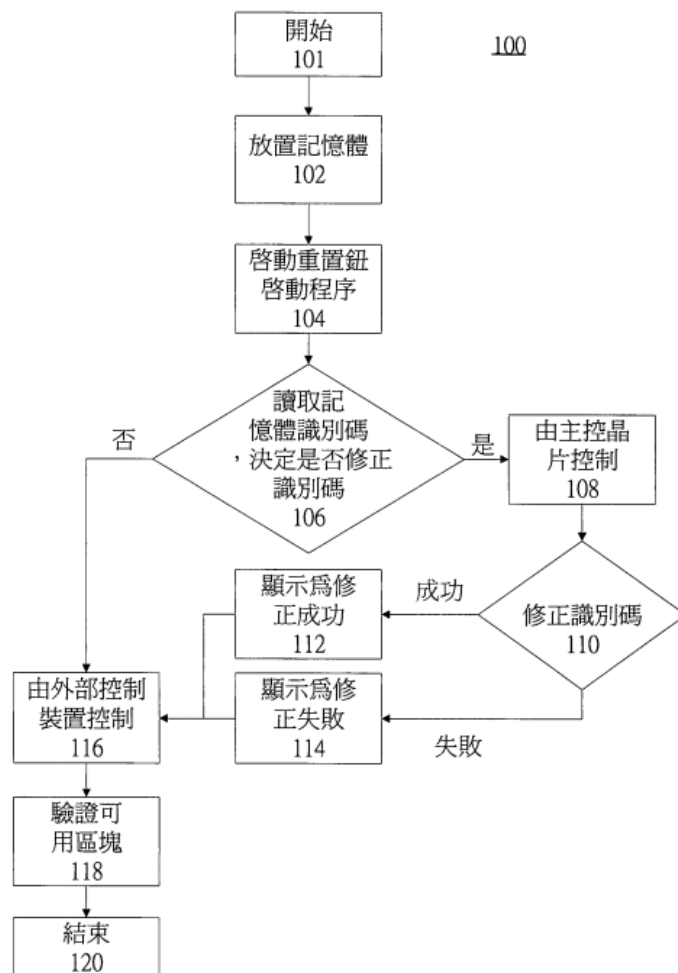
圖1

圖 1 係為系爭專利之一實施例的一種使用記憶體識別碼修正裝置的流程圖

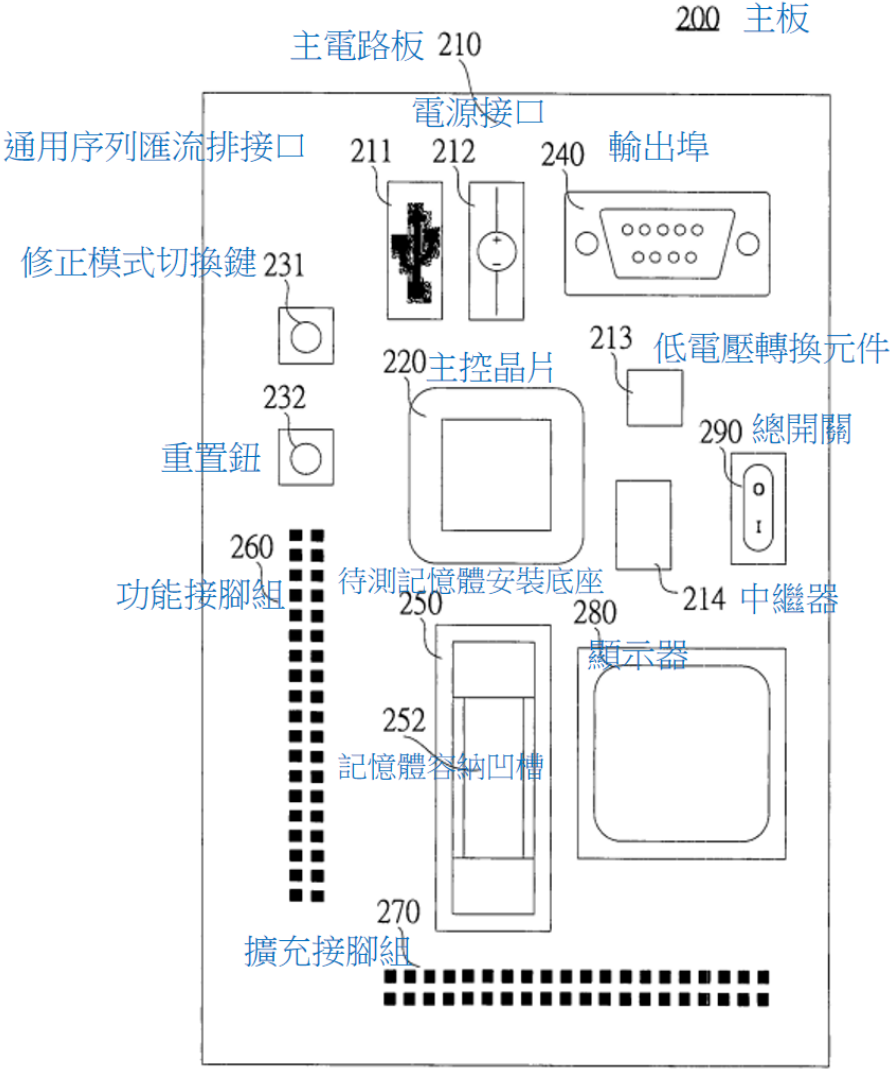
圖 2 係為系爭專利之一實施例的一種記憶體識別碼修正裝置的一主板

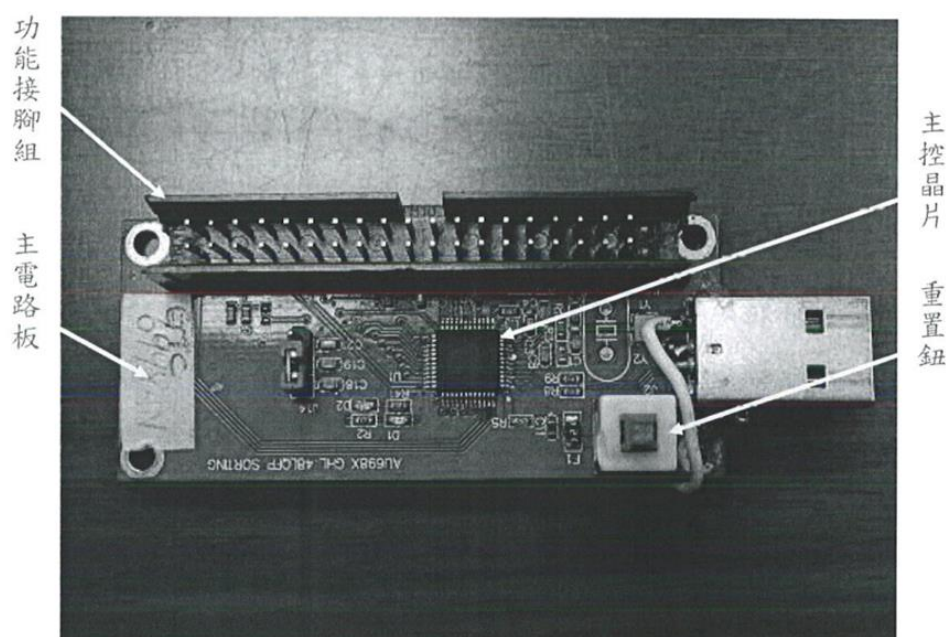
圖1 系爭產品主板正面整體外觀照片

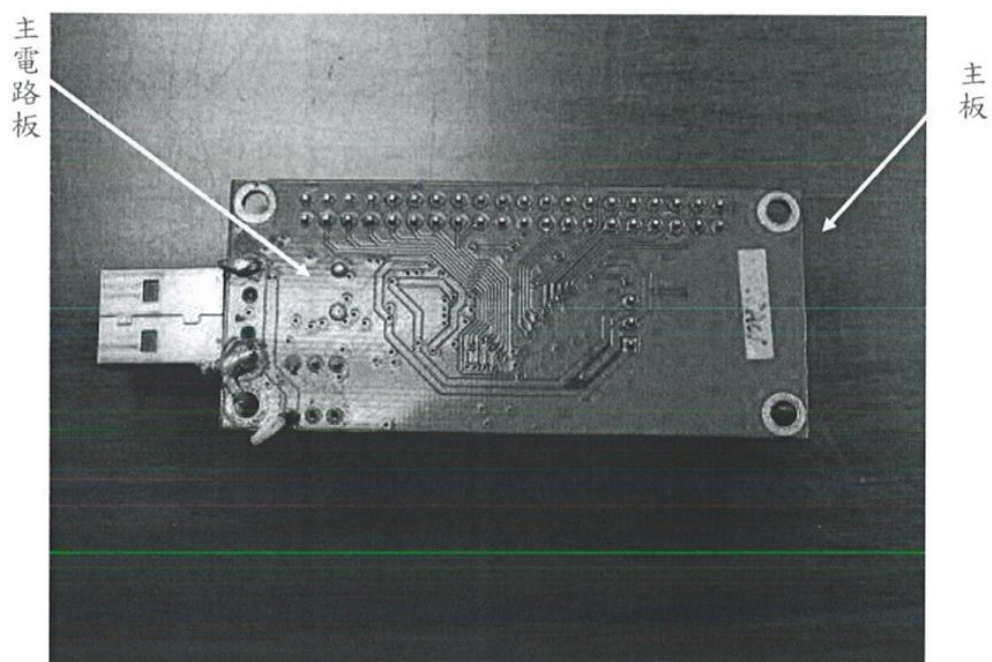
圖2 系爭產品主板反面整體外觀照片

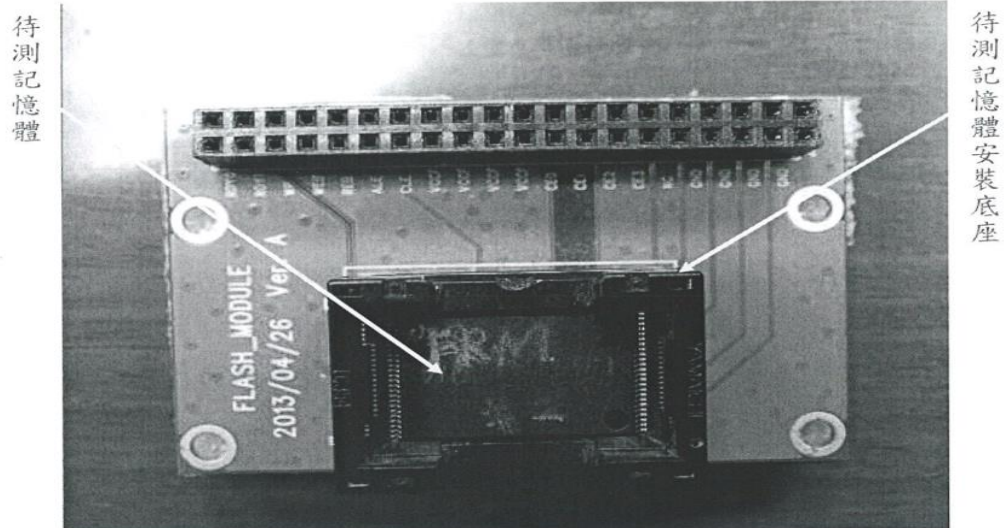
圖 3 待測記憶體安裝底座外觀照片

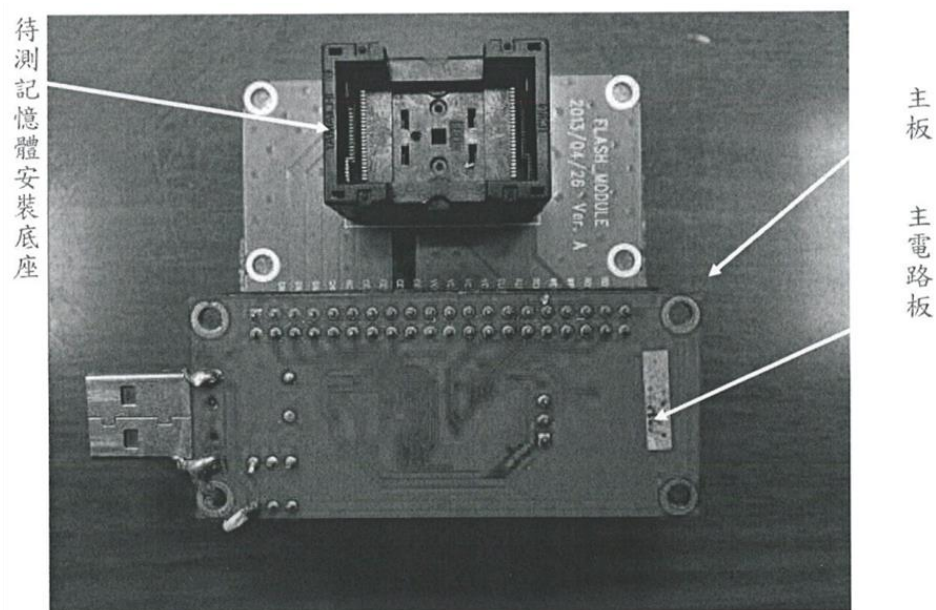
圖4 系爭產品主板與待測記憶體安裝底座連接後外觀照片

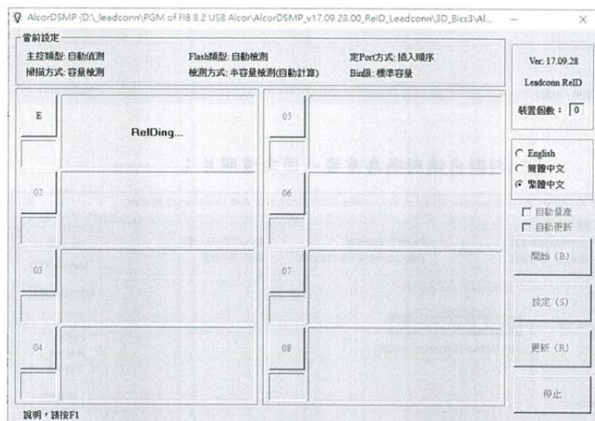
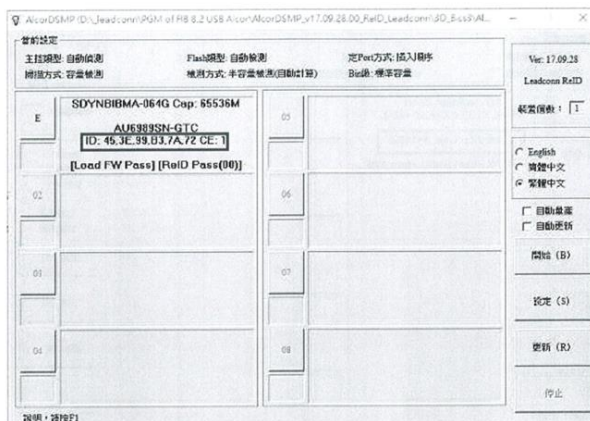
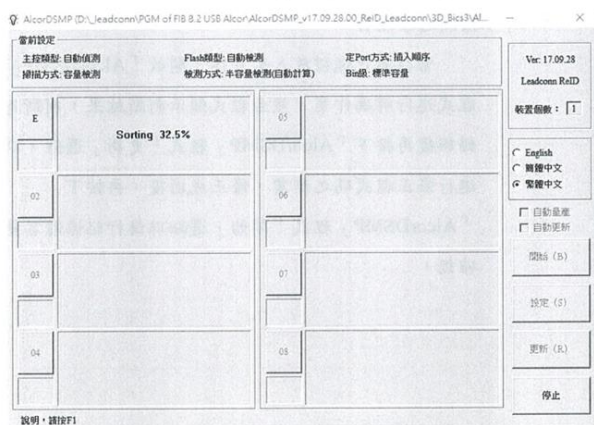
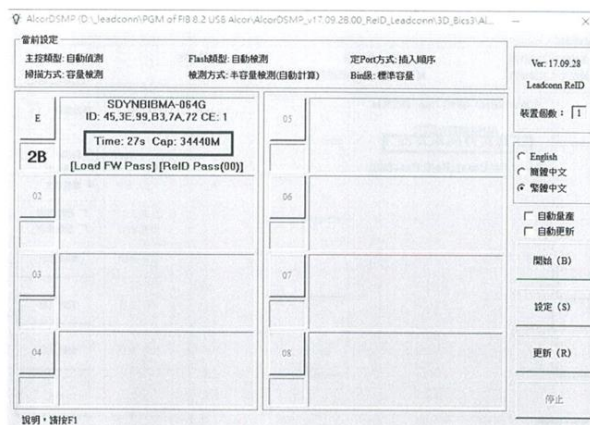
A. 「AlcorDSMP」程式判斷過程照片：

B. 「AlcorDSMP」程式判斷正確照片：

C. 「AlcorDSMP」程式按下「開始」功能照片：

D. 「AlcorDSMP」程式顯示記憶體容量

圖5 待測記憶體之識別碼為正確之檢測流程

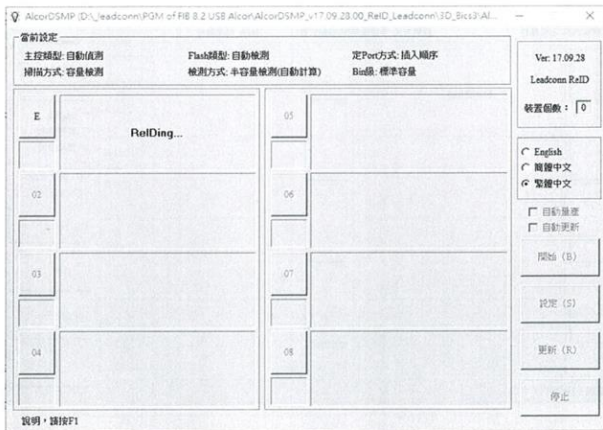
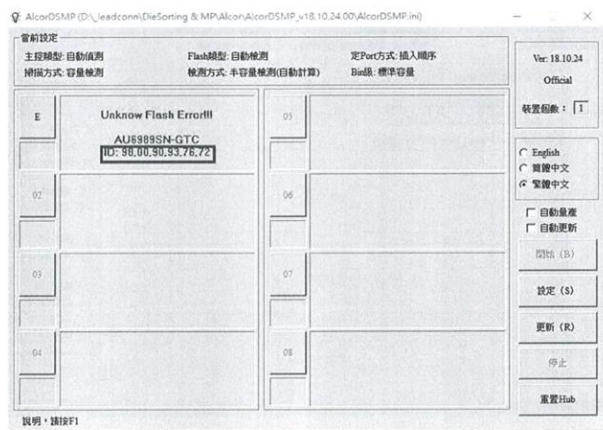
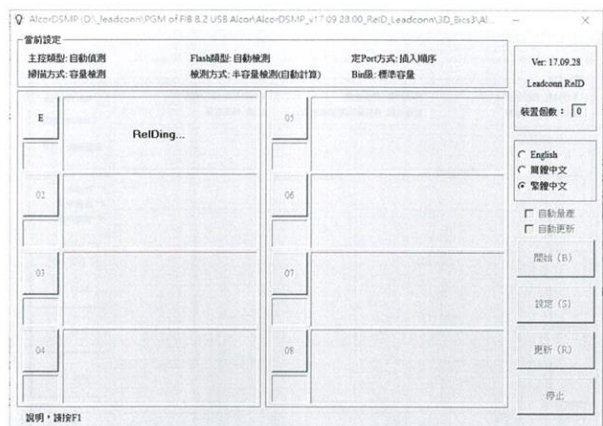
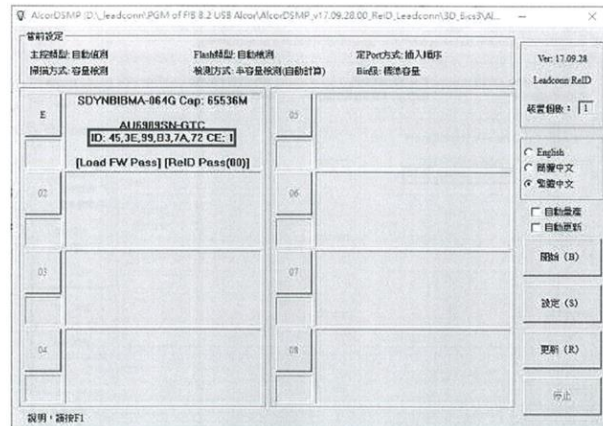
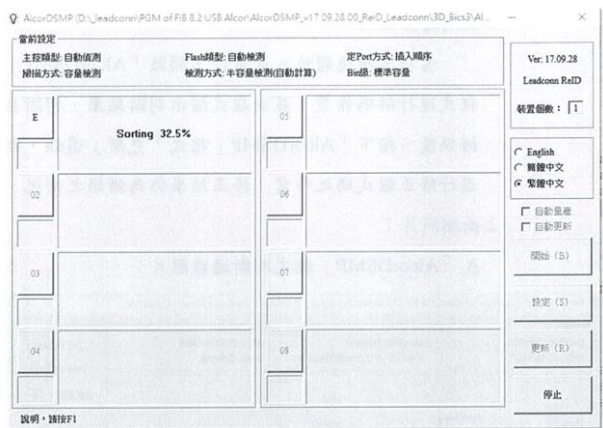
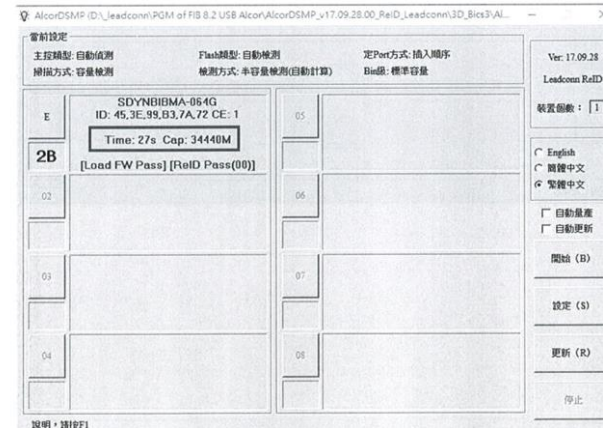
A. 「AlcorDSMP」程式判斷過程照片：

B. 「AlcorDSMP」程式判斷錯誤照片：

C. 「AlcorDSMP」程式按下「更新」選鈕後照片：

D. 識別確碼修正成功後照片：

E. 「AlcorDSMP」程式按下「開始」選鈕後照片：

F. 「AlcorDSMP」程式顯示記憶體容量

圖6 待測記憶體之識別碼為錯誤，經修正為成功之檢測流程

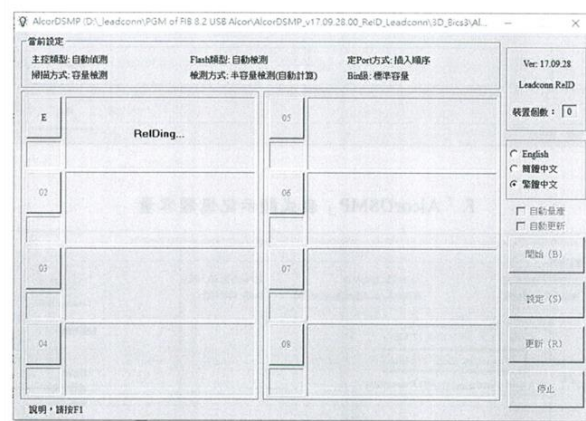
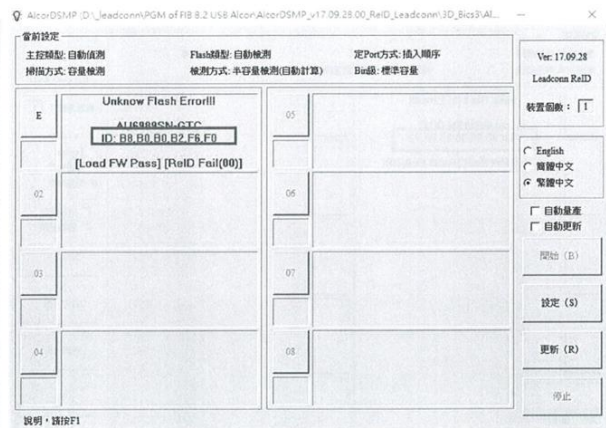
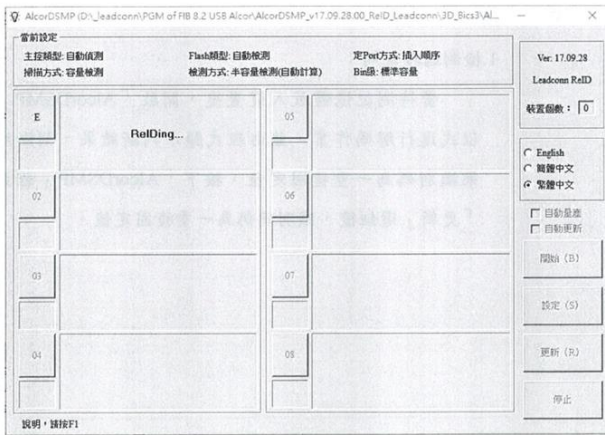
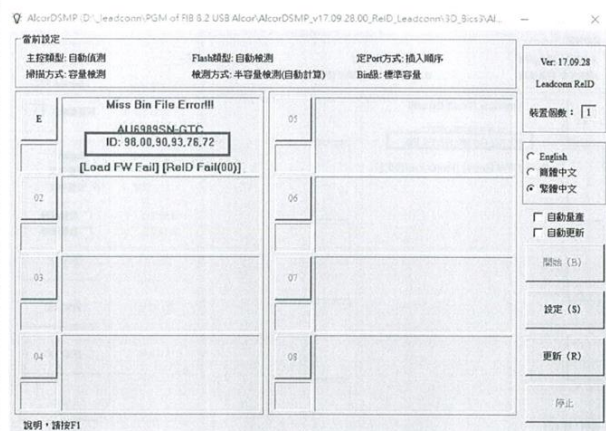
A. 「AlcorDSMP」程式判斷過程照片：

B. 「AlcorDSMP」程式判斷錯誤照片：

C. 「AlcorDSMP」程式按下「更新」選鈕後照片：

D. 修正仍為錯誤之照片

圖7 待測記憶體之識別碼為錯誤，經修正仍失敗之檢測流程

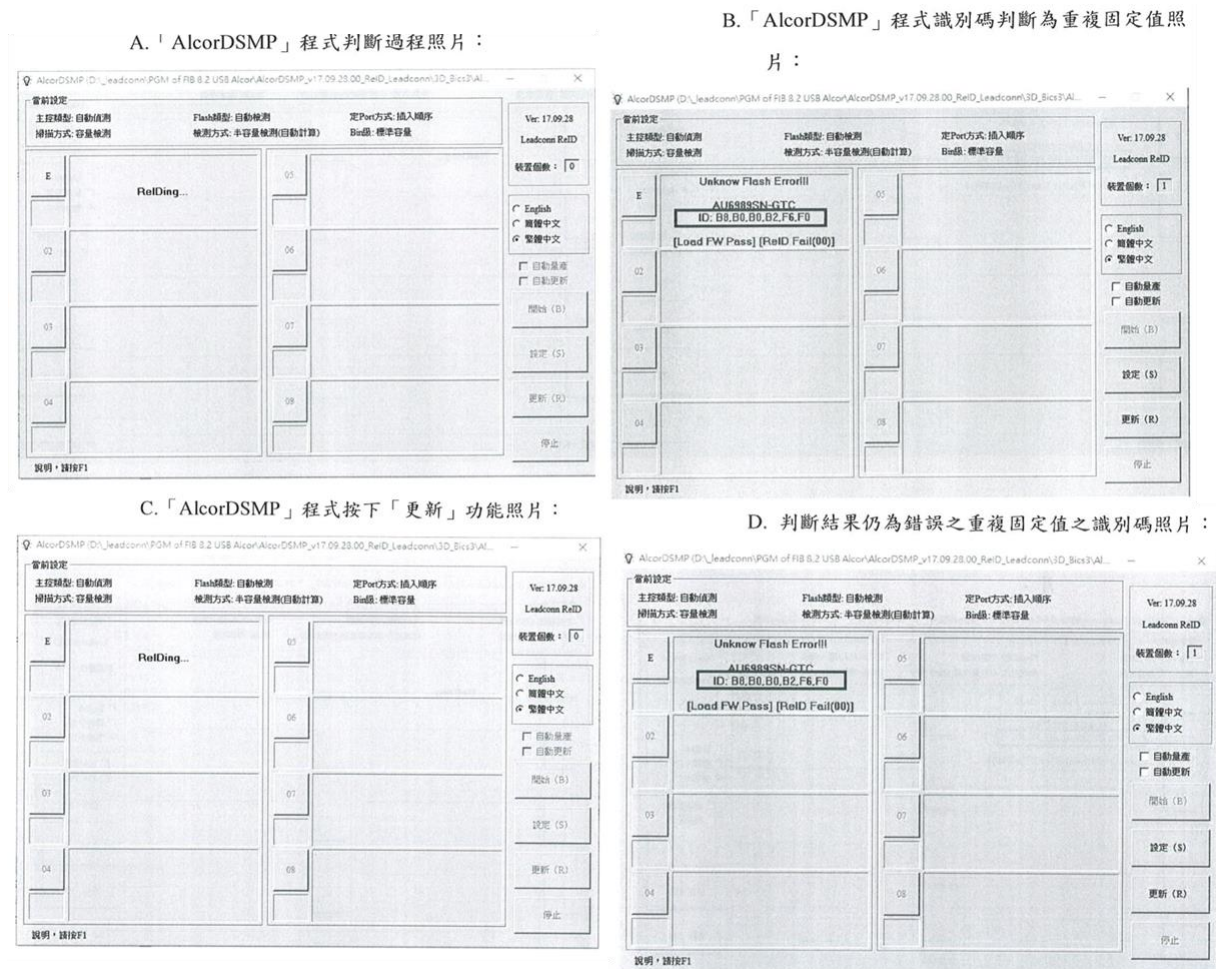
圖8 待測記憶體之識別碼為一固定值，經修正仍失敗之檢測流程

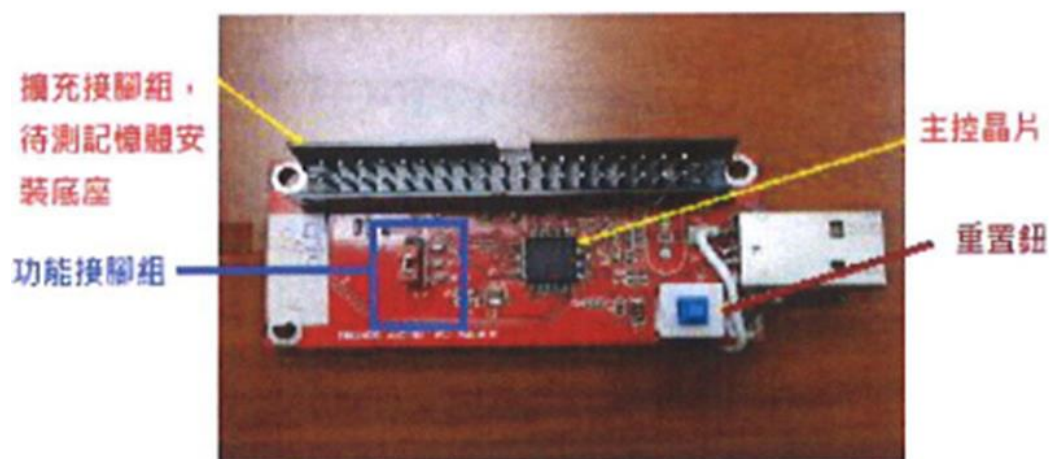
圖9 系爭產品彩圖與各元件說明
