110 年度民專訴字第 70 號判決附件：

系爭專利圖式：

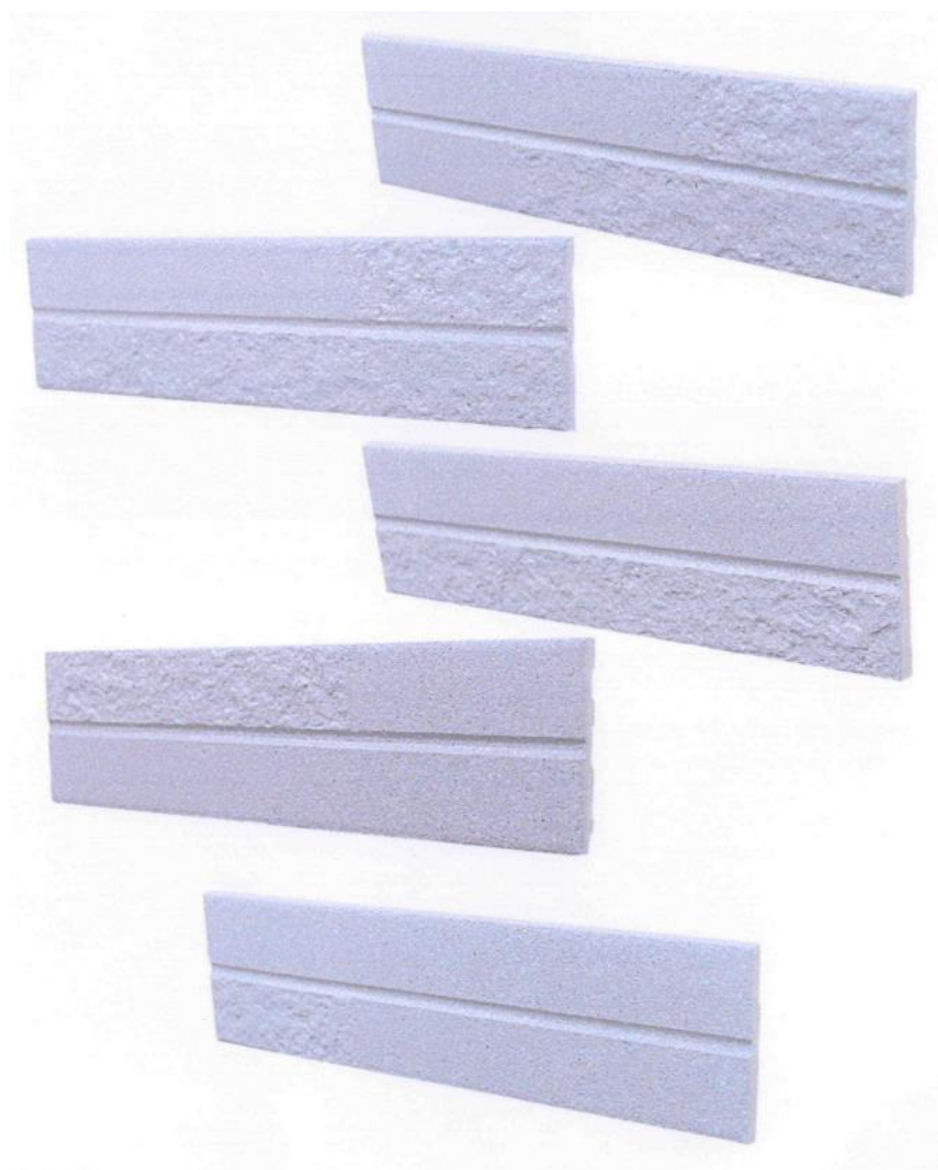
立體圖（代表圖）

該凹槽的上方左側表面設有約  $\frac{3}{4}$  長度不規則的仿石材雕花凸紋

長條凹槽

該凹槽的上方及下方其他表面則為平面紋

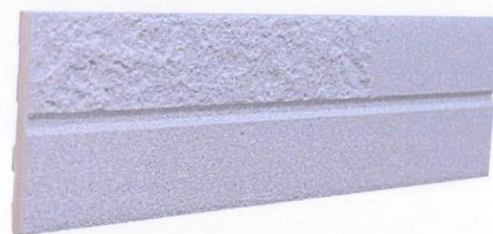
組件 1 立體圖

在該凹槽的上方右側表面設有約  $\frac{1}{4}$  長度不規則的仿石材雕花凸紋，  
在該凹槽的下方表面設有全部長度不規則的仿石材雕花凸紋

該凹槽的上方其他表面則為平面紋

長條凹槽

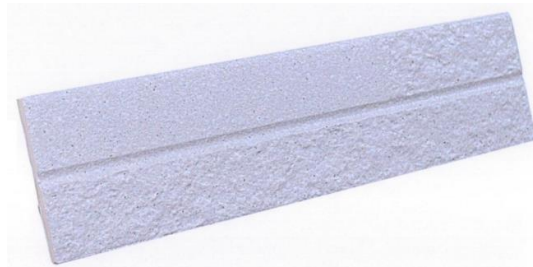
組件 2 立體圖

該凹槽的上方表面設有全部長度為平面紋

長條凹槽

在該凹槽的下方表面設有全部長度不規則的仿石材雕花凸紋

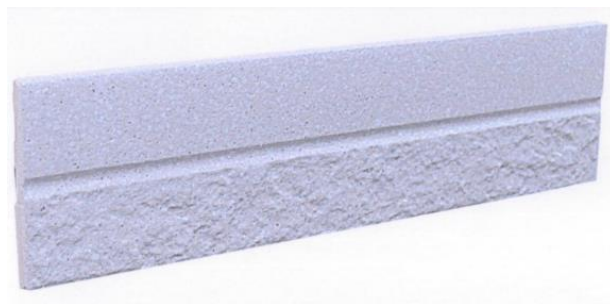
組件 3 立體圖

在該凹槽的上方右側表面設有約  $\frac{1}{4}$  長度不規則的仿石材雕花凸紋，  
在該凹槽的下方右側表面設有約  $\frac{3}{4}$  長度不規則的仿石材雕花凸紋

該凹槽的上方及下方其他表面則為平面紋

長條凹槽

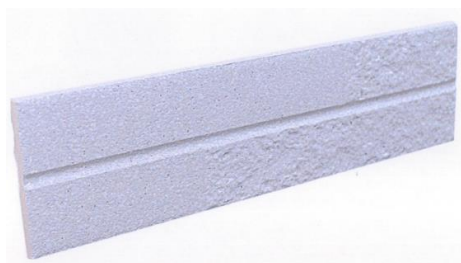
組件 4 立體圖

在該凹槽的下方左側表面設有約  $\frac{1}{4}$  長度不規則的仿石材雕花凸紋

長條凹槽

該凹槽的上方及下方其他表面則為平面紋

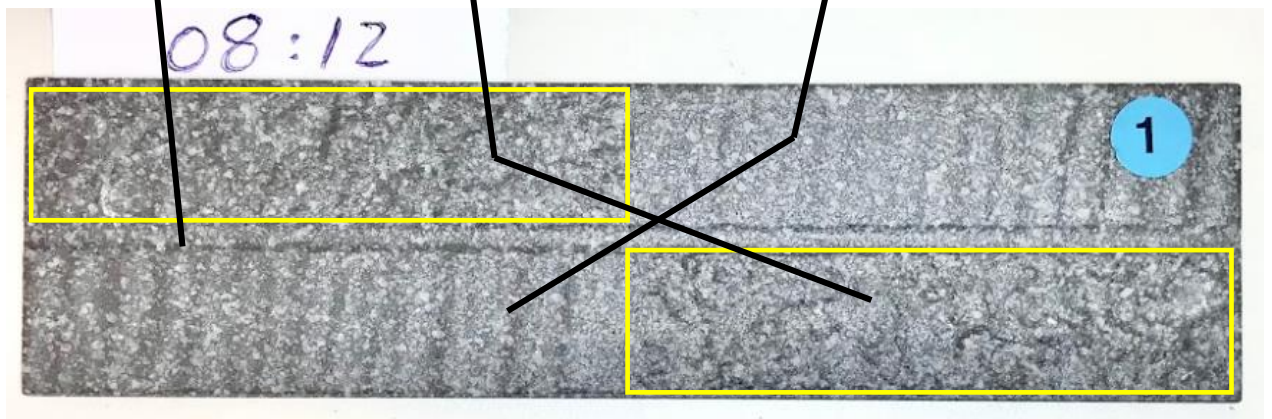
編號 1 磁磚正面外觀：

在該凹槽的上方左側表面設有約 1/2 長度不規則的仿石材雕花凸紋  
在該凹槽的下方右側表面設有約 1/2 長度不規則的仿石材雕花凸紋

長條凹槽

該凹槽的上方及下方其他表面則為平行波浪凸紋

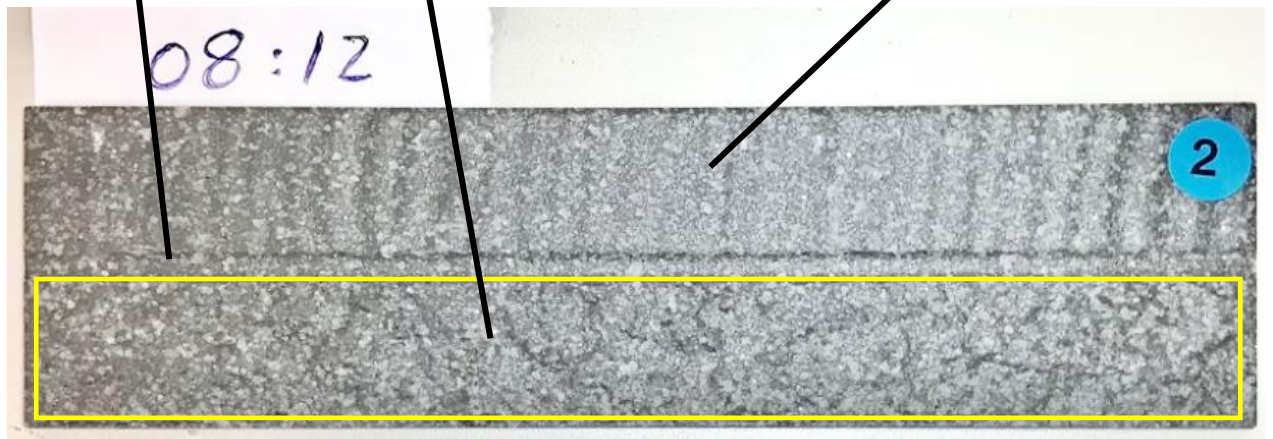
編號 2 磁磚正面外觀：

在該凹槽的下方表面設有全部長度不規則的仿石材雕花凸紋

長條凹槽

該凹槽的上方表面則為全部長度平行波浪凸紋

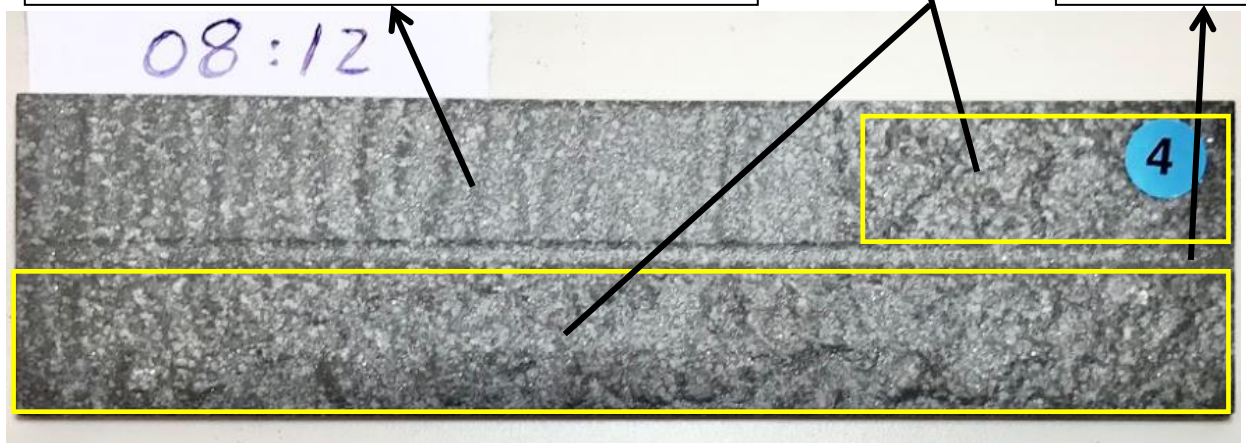
編號 4 磁磚正面外觀：

在該凹槽的上方右側表面設有約 1/4 長度不規則的仿石材雕花凸紋  
在該凹槽的下方表面設有全部長度不規則的仿石材雕花凸紋

該凹槽的上方其他表面則為平行波浪凸紋

長條凹槽

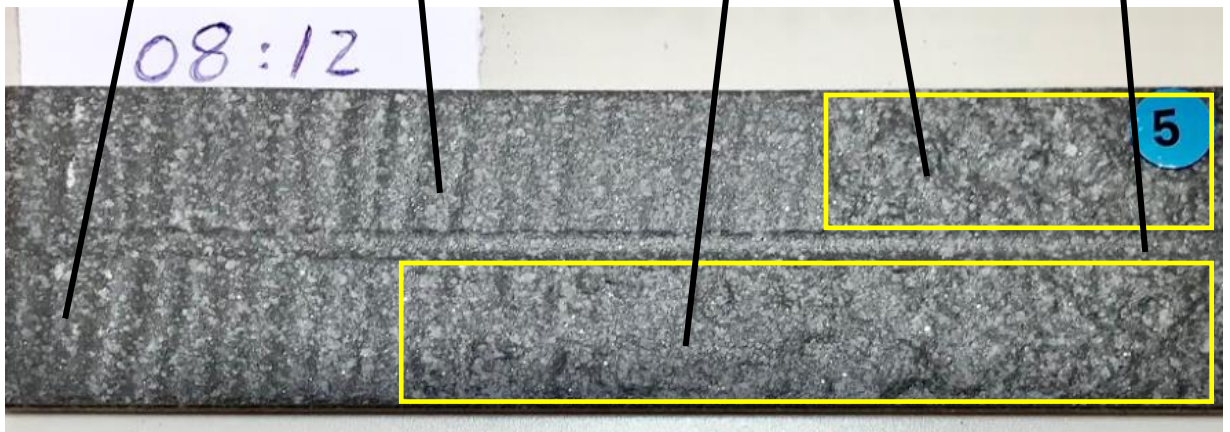
編號 5 磁磚正面外觀：

在該凹槽的上方右側表面設有約 1/4 長度不規則的仿石材雕花凸紋  
在該凹槽的下方右側表面設有約 3/4 長度不規則的仿石材雕花凸紋

該凹槽的上方及下方其他表面則為平行波浪凸紋

長條凹槽
