台北市土木技師公會
二樓地板裂縫修復費用明細表

案件名稱：106年度士簡字第733號修復漏水等事件

二樓浴廁地坪防水重新施作費用明細表

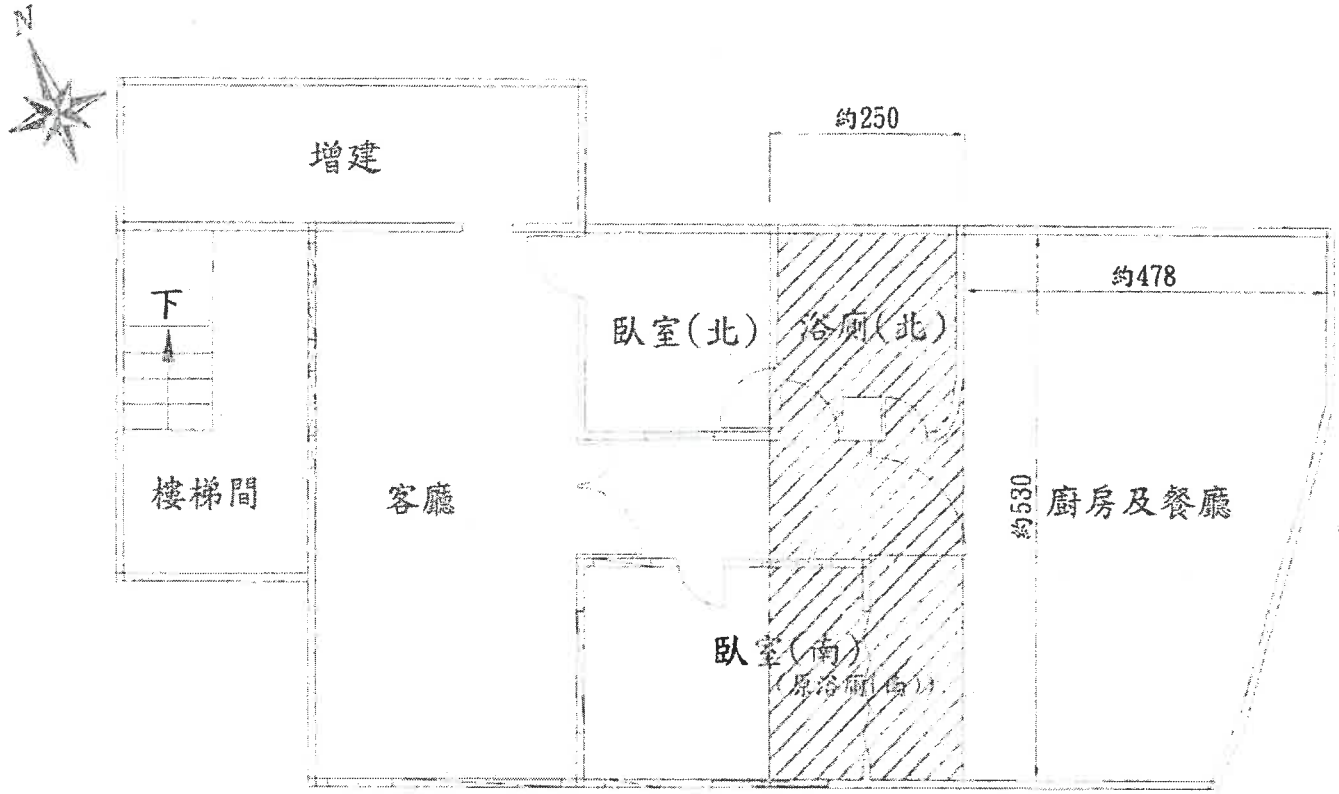
附圖

2樓漏水區域平面圖 (單位:公分)　　漏水區域
