## 現況損壞紀錄及照片拍攝彙整總表

| 標的物之座落 | | | 台中市梧棲區台中港，座標為 | | | | | | | | | | | | |
| 用 途 | | | 儲存水泥，現況為閒置無使用狀態 | | | | | | | | | | | | |

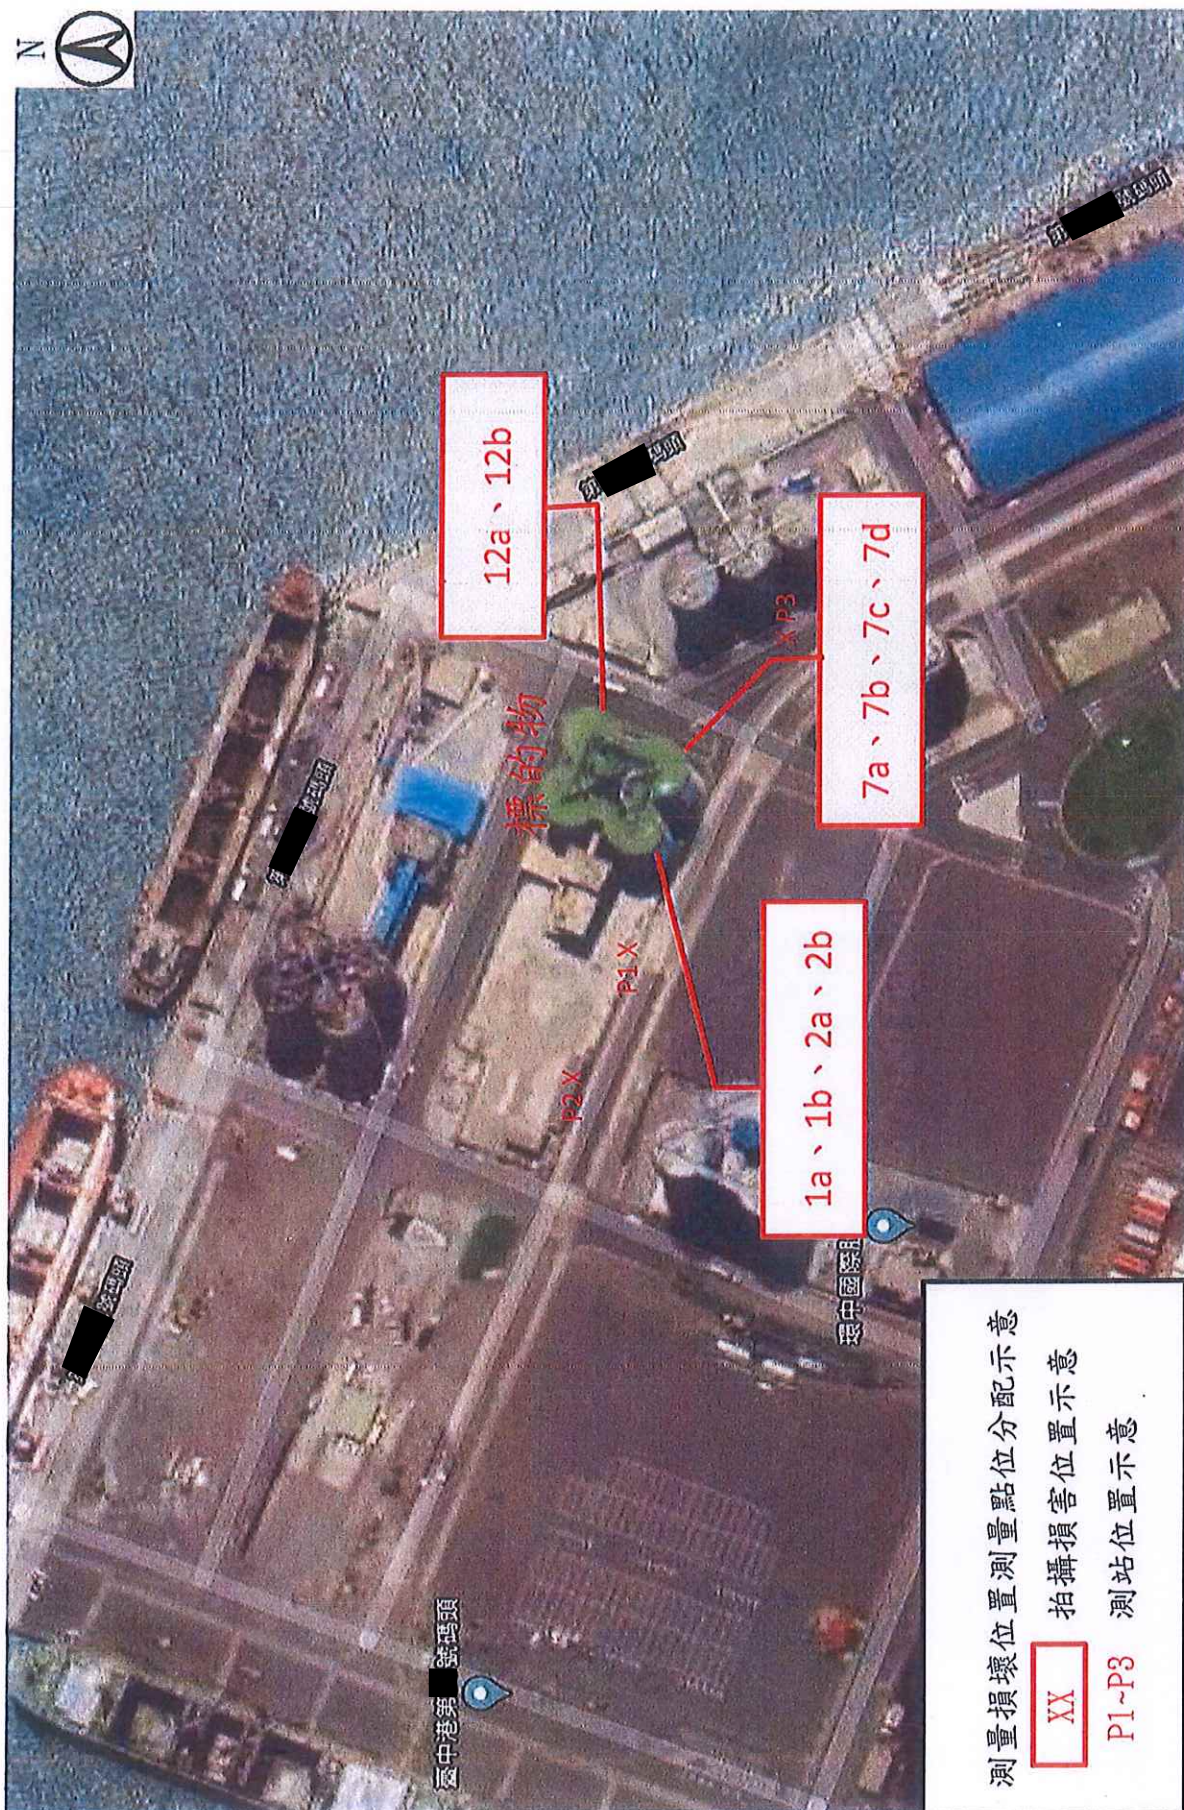
測量損壞位置測量點位分配示意

The main image shows a tall, cylindrical concrete silo against a clear blue sky. At the bottom, there is a yellow and black striped safety barrier. Two red callout boxes provide close-up views of the silo's surface. Callout 'a' shows a horizontal crack in the concrete. Callout 'b' shows a more extensive area of concrete spalling, revealing the internal structure and rebar.
