臺灣臺北地方法院民事判決

110年度建簡上字第9號

上列當事人間請求修復漏水事件，上訴人對於中華民國110年5月31日本院臺北簡易庭109年度北建簡字第5號第一審判決提起上訴，本院於113年5月15日言詞辯論終結，判決如下：

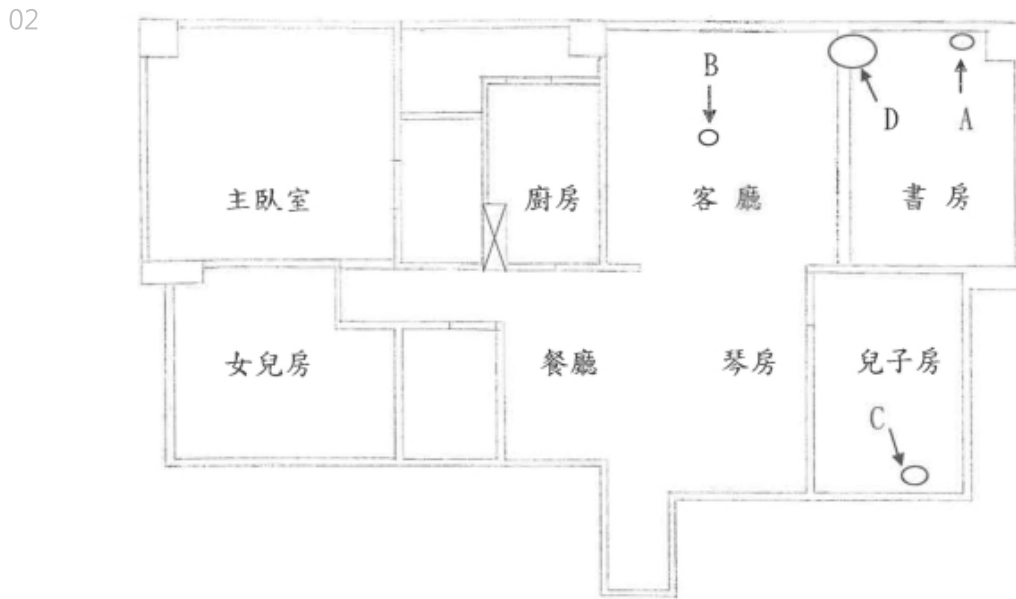
22 附圖：上訴人主張系爭房屋漏水位置示意圖

01 以及積水測試前後就如附圖A、B、C、D所示各處與參考點多
02 處測量之，其鑑定結果為：漏水情形：「A處滲水，B處無滲
03 漏水，C處漏水，D處滲水」，至於漏水原因乙節，則可以排
04 除是管道間或女兒牆牆體外牆滲漏水，但無法排除是系爭防
05 水工程施工瑕疵造成，又如附圖A、C、D所示三處為各自獨
06 立之滲漏水點，後出現的C、D漏水點並非從A發展等情，業
07 據系爭鑑定報告記載其鑑定過程以及鑑定人最終依其專業分
08 析判斷之理由與結果綦詳（見外置系爭鑑定報告第2至17
09 頁）。再查，上訴人於108年1月4日曾通知被上訴人如附圖A
10 所示之處有滲漏水之情況並催告修繕，被上訴人因此於108
11 年1月24日前往查看漏水，當時並未爭執有漏水之情形，惟
12 爭執漏水並非其施工範圍瑕疵所致，要求先試水釐清漏水原
13 因後才修繕等情，有上訴人與被上訴人工程部劉玟玲於108
14 年1月4日至同年00月間之LINE對話截圖以及被上訴人於108
15 年10月18日寄發羅東西門郵局第000063號存證信函記載：
16 「為覆貴戶臺北成功郵局存證號碼第001478號合先敘明，說
17 明如下：有關本公司承攬貴戶坐落『臺北市○○○路○段00
18 0號12樓之1』於保固期間內發生漏水修繕事宜：1.、依貴戶
19 108年1月4日通知頂板產生漏水問題，我方於108年1月24日
20 勘查漏水確為事實，當場建議在我方承接的屋頂面施作位置
21 做試水處理。以便釐清漏水疑慮，2.、請貴戶讓我方做試
22 水，還請來電告知適當時間。3.、試水後，當屬我方責任範
23 圍內的問題，我方決不推託，如非我方原施作位置問題，我
24 方亦會建議適當解決方式，供貴戶參考。4.、檢附原先該工
25 程合約影本一紙。」附卷可稽（見原審卷第113至115頁）。
26 是綜合兩造於108年間聯絡溝通之情況，以及系爭鑑定報告
27 所載如附圖A所示之處頂板於111年2月11日檢測時確實有滲
28 水之情形，堪信上訴人主張如附圖A處於108年1月4日—即本
29 件保固期間屆滿前一已經發生漏水等語屬實。

01 系爭房屋目前漏水位置示意圖

04 發現漏水時間點：

05 A：108年1月4日（詳本院卷第45頁照片）

06 B：108年1月4日（照片附於次頁）

07 C：109年11月13日（照片附於次頁）

08 D：110年9月10日（照片附於次頁）

上開廢棄部分，被上訴人應按社團法人臺灣省土木技師公會民國111年3月14日（111）省土技字第1312號鑑定報告書第17頁所述修繕方法以及其附件十二「頂樓板A、D處漏水修復費用」表格（即本判決附件二）所示工程項目，修復臺北市○○區○○路○段000號12樓之1房屋正上方屋頂平台之如附圖A處、D處位置。其餘上訴駁回。

14 1.查，就本件各漏水處恢復防水功能必要之修繕方式與範圍為
15 何，本院一併囑託臺灣省土木技師公會為鑑定。系爭鑑定報
16 告記載：「A、C、D等處為滲漏水之出露點，但並非其內部
17 損壞滲漏路徑即侷限於該處，實際內部損壞滲漏路徑雖然可
18 以使用放射性溶液讓其滲透，然後追蹤放射性據以確定，但
19 顯然非一般使用目的建築物之防水工程有此必要，故採以
20 漏水區域向外擴大合理距離之範圍內，進行防水工程修
21 繕，不失為保守又經濟的方法。該合理距離建議為1m，亦
22 即A處修繕範圍應為水痕外圍向四周擴大1m所及的區域，同
23 理D處修繕範圍應為D處水痕外圍向四周擴大1m所及的區
24 域，由於A處水痕與D處水痕之間距離小於2m，兩處修繕範
25 圍部分重疊，故A處與D處之修繕應一同處理，故A、D處修
26 繕費用應合併計算。另外C處修繕範圍與A、D處沒有重疊，
27 可以單獨計算。衡量A、D處水痕情形，建議修繕範圍為5m*
28 2m，C處建議修繕範圍為3m*2m，併同施作相鄰女兒牆立面之
29 泛水防水。依原契約單價並依工程物價調整計算修復費用，
30 A、D處修復費用為新台幣(下同)104,169元，C處修復費用為
31 63,562元，詳附件十二。」（見系爭鑑定報告第17、182

01 頁)又本院再發函詢問臺灣省土木技師公會A、D處之修繕可
02 否分開處理，其於112年6月5日回覆稱：「……A、D之修繕
03 區域將有相當部分重疊，故以專業考量兩區修繕無法切割，
04 故必須一同修繕才妥善。……」(見本院卷(二)第167頁)，
05 足見修繕如附圖A處之防水失效，不能僅修繕A處正上方，必
06 須與D處一併在5公尺x2公尺範圍內依附件二工項修繕。上訴
07 人請求被上訴人依保固責任修繕系爭屋頂平台，在附件二所
08 示工項與範圍內為有理由。

10 六、綜上所述，上訴人依系爭合約第6點約定之保固責任及民法
11 第492條、第493條第1項規定，請求被上訴人依系爭鑑定報
12 告第17頁所述修繕方法及其附件十二「頂樓板A、D處漏水
13 修復費用」表格（即本判決附件二）所示工程項目，修復系
14 爭屋頂平台如附圖A處、D處位置，為有理由，應予准許。逾
15 此所為請求，為無理由，應予駁回。原審就上開應准許部
16 分，為上訴人敗訴之判決，並駁回其假執行之聲請，尚有未
17 洽。上訴意旨指摘原判決此部分不當，求予廢棄改判，為有
18 理由，應由本院予以廢棄，改判如主文第二項所示。至於上
19 開應駁回部分，原審駁回上訴人之訴，核無違誤，上訴意旨
20 仍執陳詞，指摘原判決此部分不當，求予廢棄，為無理由，
21 應駁回其上訴。
